**Berättelse över år 1925 påbörjad konservering av Ny
Älvsborgs fästning**

Berättelse över år 1925 påbörjad konservering av Ny Älvsborgs fästning.

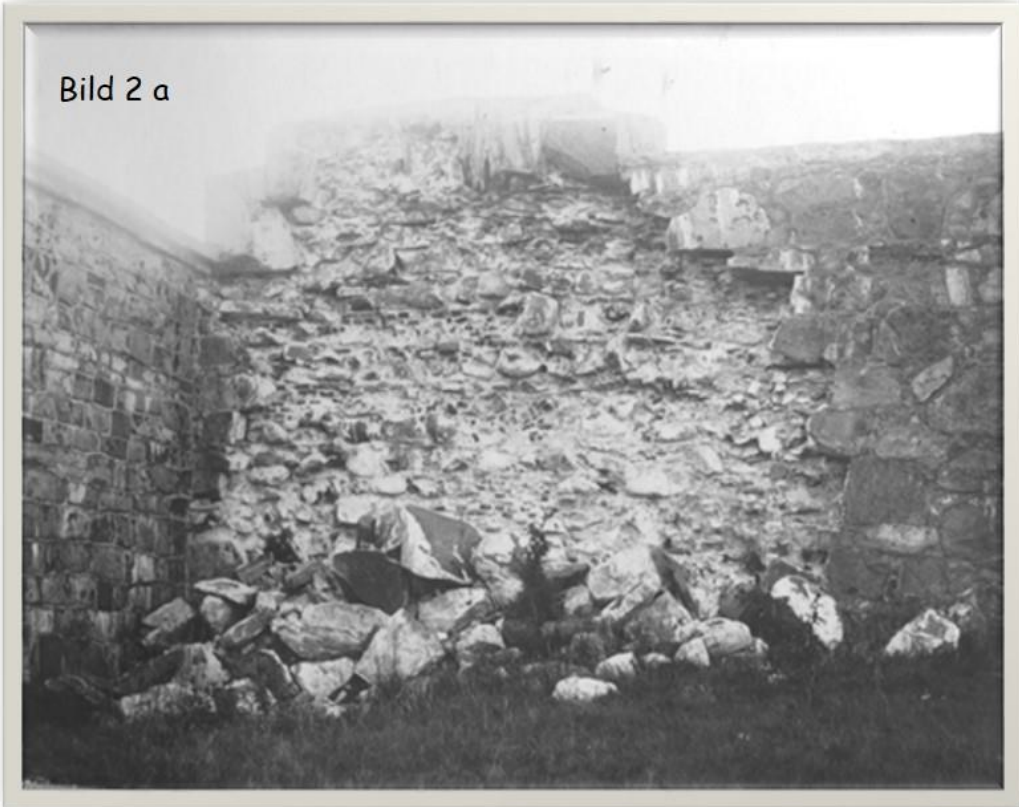
Bild 2 a

Bastion Delphin och escarp av Kurtin 1 med raserad skalmur före konservering

Rasad beklädnadsmur å escarpen återställdes till en utsträckning av 5 m² /foto 1 och 2/.

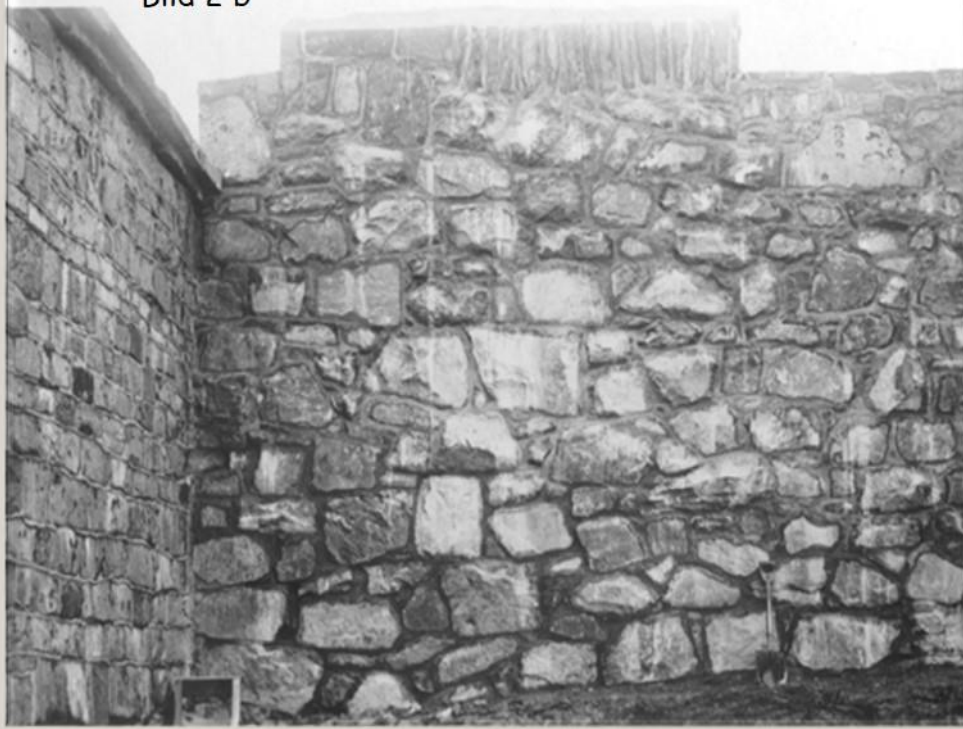
Bild 2 b

Bastion Delphin och escarp av Kurtin 1 med raserad skalmur efter konservering

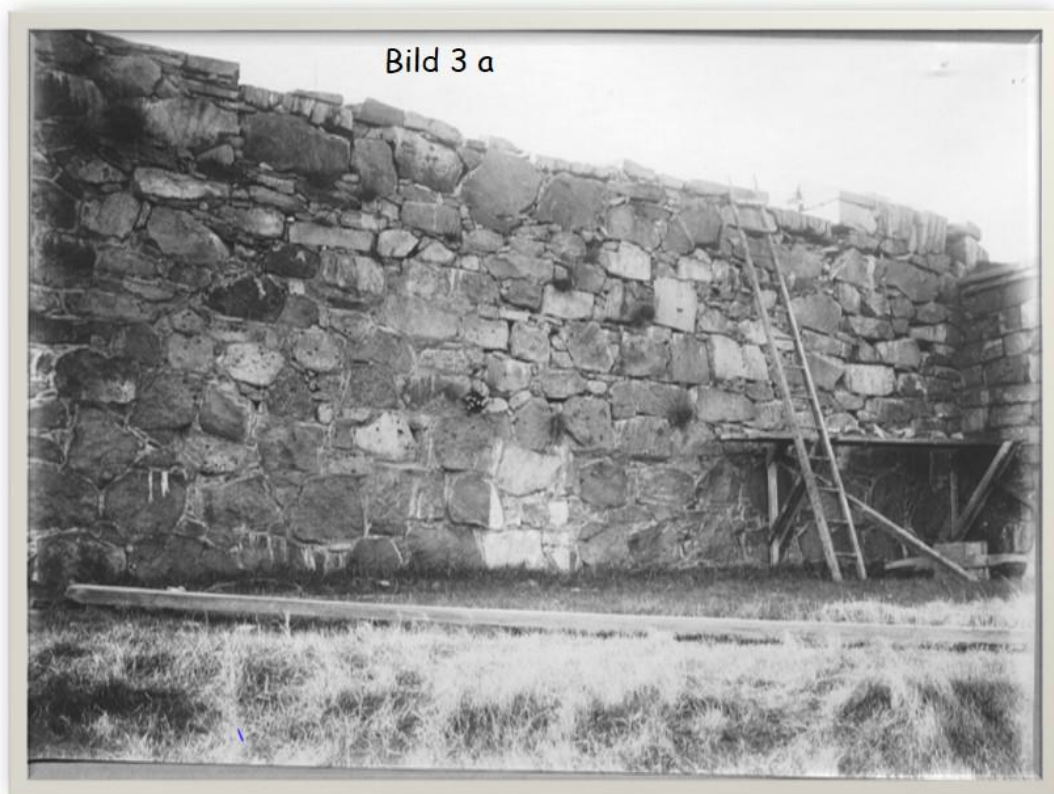
Norra delen av escarp till kurtin 1 före fogstrykning

I samband härmed företogs fogstrykning av norra delen av samma mur 58 m² /foto 3/ och närliggande flank av Bastion Nordstiernan 44 m², varjämte ommurning av trappan till Bastion Delphin och fogstrykning av dess stödjemur 12 m² utföredes.

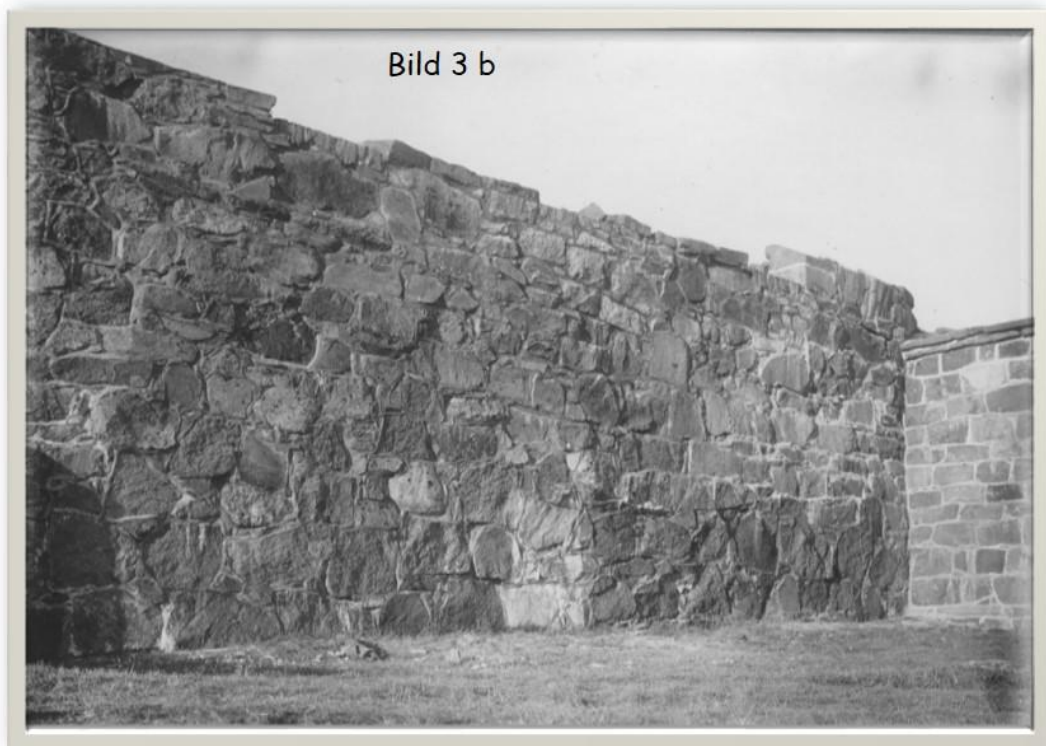
Norra delen av escarp till kurtin 1 efter fogstrykning

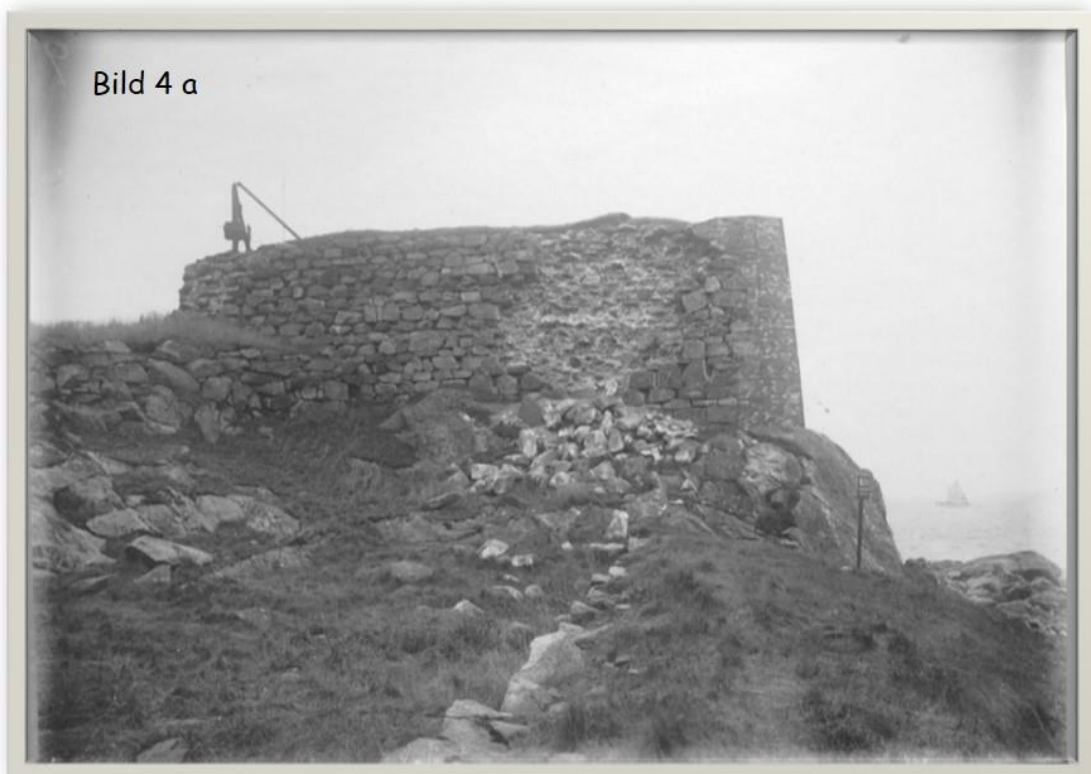
Västra hornets fas före konservering

Å västra hornets fas /foto 4/

Pinning 56 m²

Murning 66,5 m²

Fogstrykning 45m²

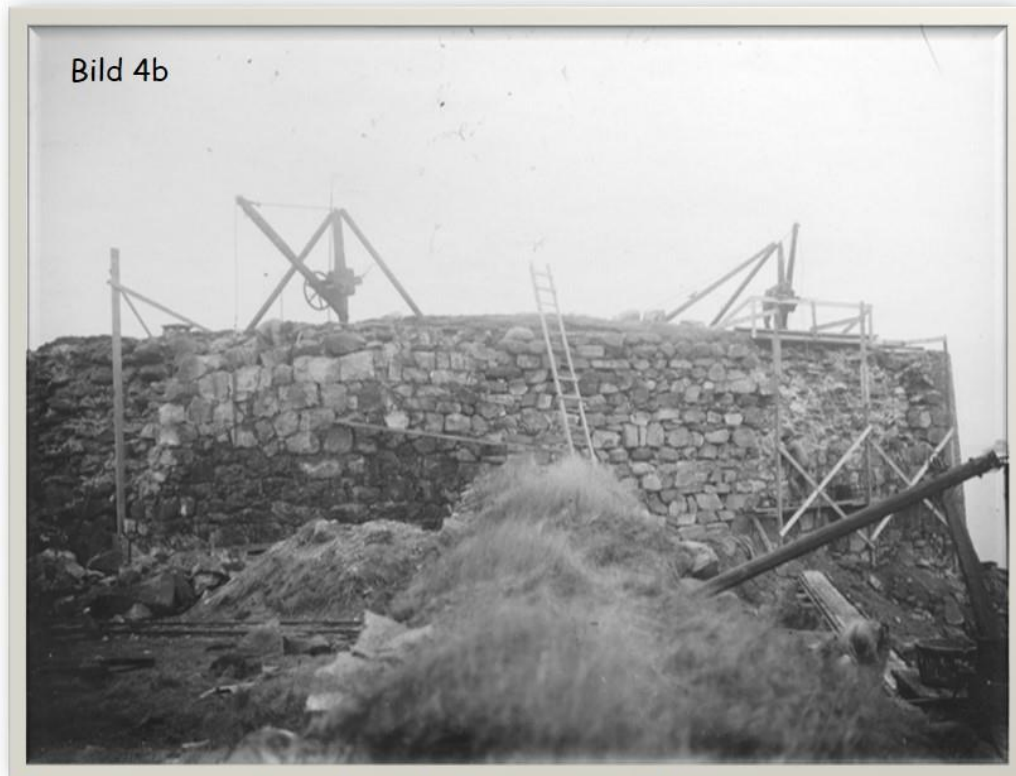
Västra hornets fas under arbete november 1925

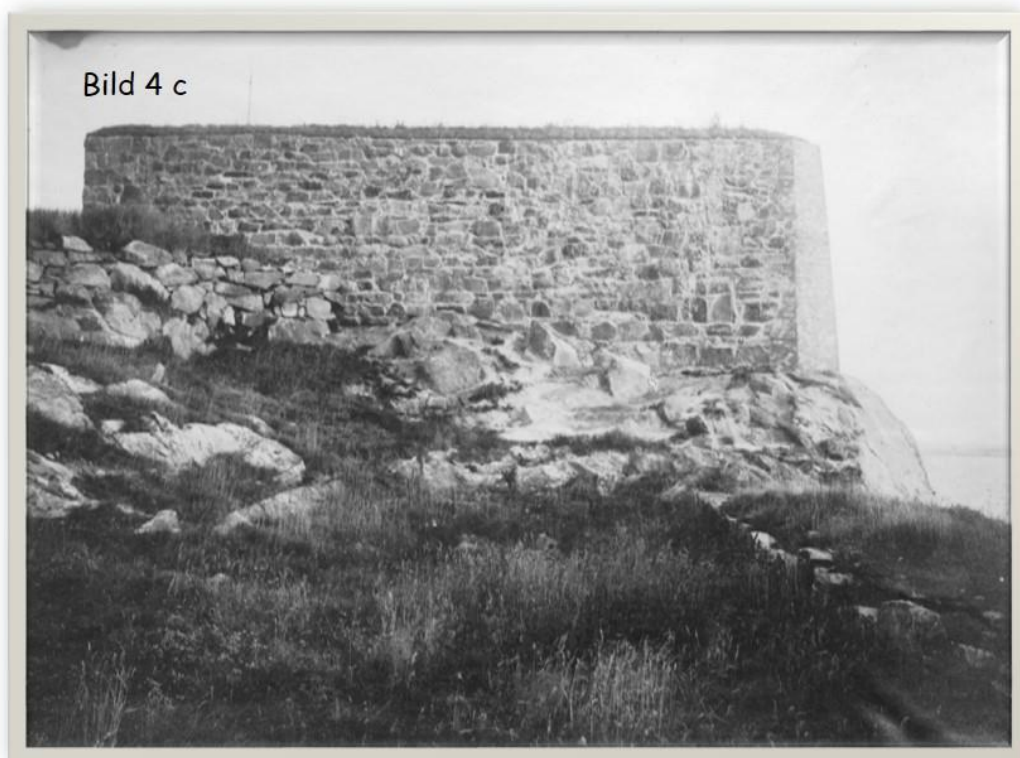
Västra hornets fas efter konservering

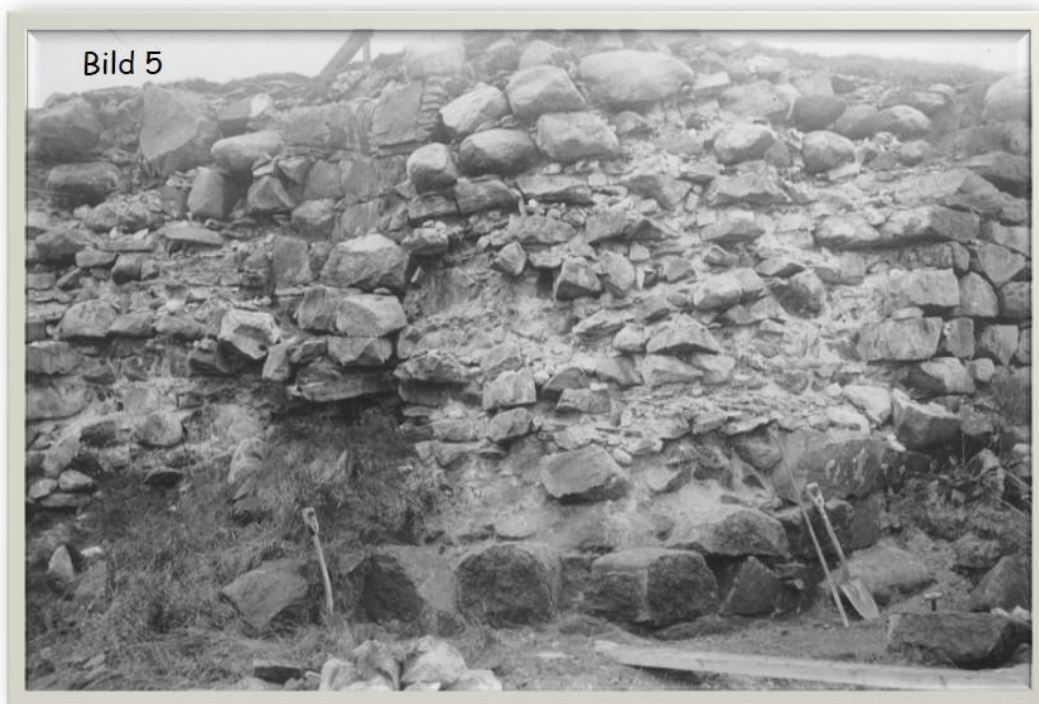
Hörnet mellan västra hornets flank och fas. Jord bortschaktad, grundstenar blottade.

Framschaktning av grundmurar till en längd av 46 löpm. /foto 4-9/.

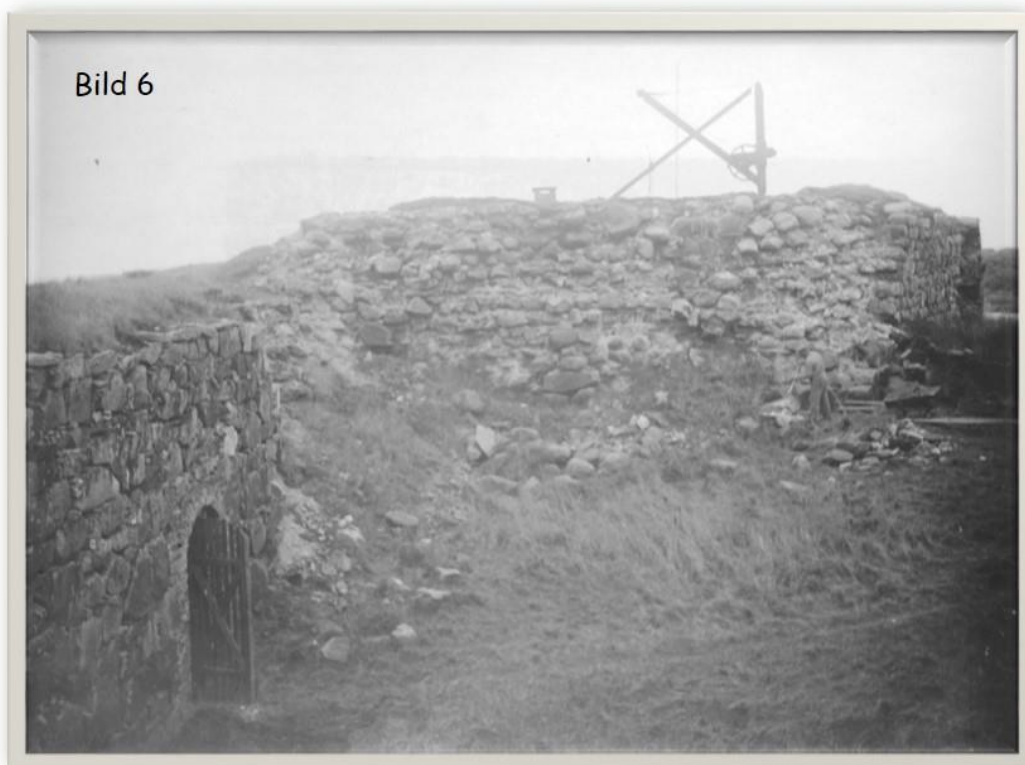
Västra hornets flank och del av kurtinen före arbetets början

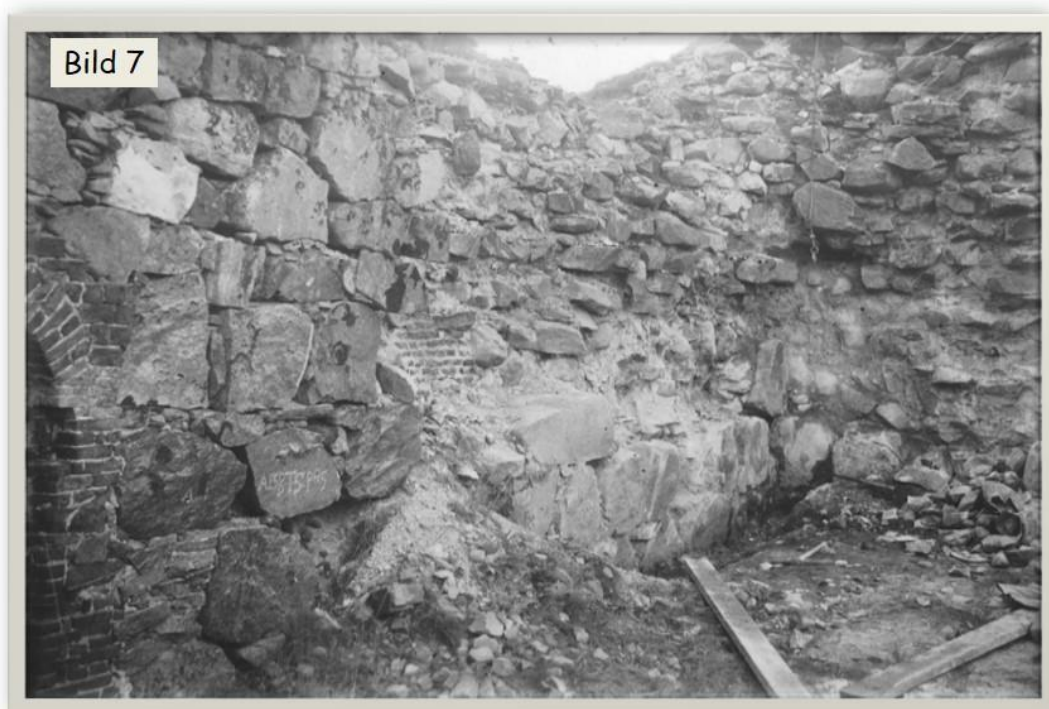
Vinkeln mellan västra hornets flank och kurtinen. Skalmursgrunden blottad

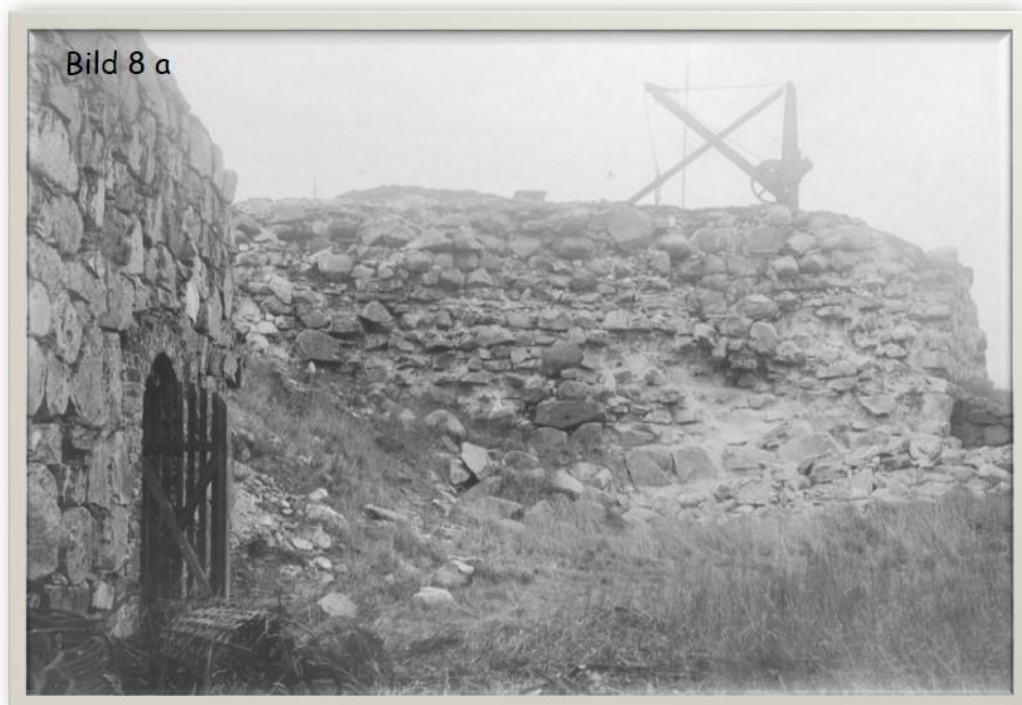
Västra hornets flank och del av kurtinen under framgrävande av skalmursgrunden

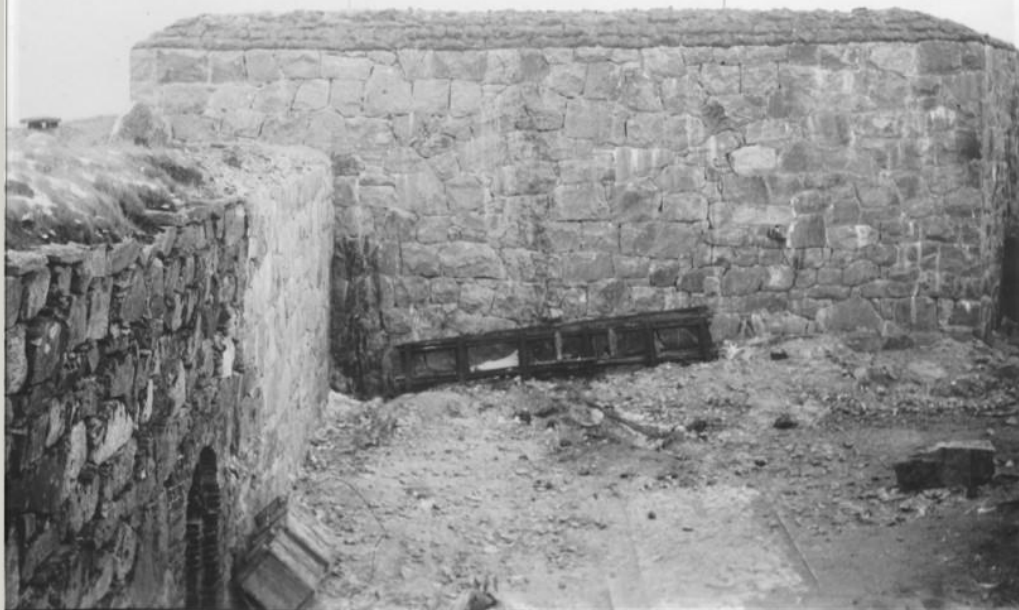
Bild 8 b

Västra hornets flank och del av kurtinen efter konservering, dock före Fogstrykning. Krön isolerat med jordvall

Å västra hornets flank /foto 8/

Murning 76 m²

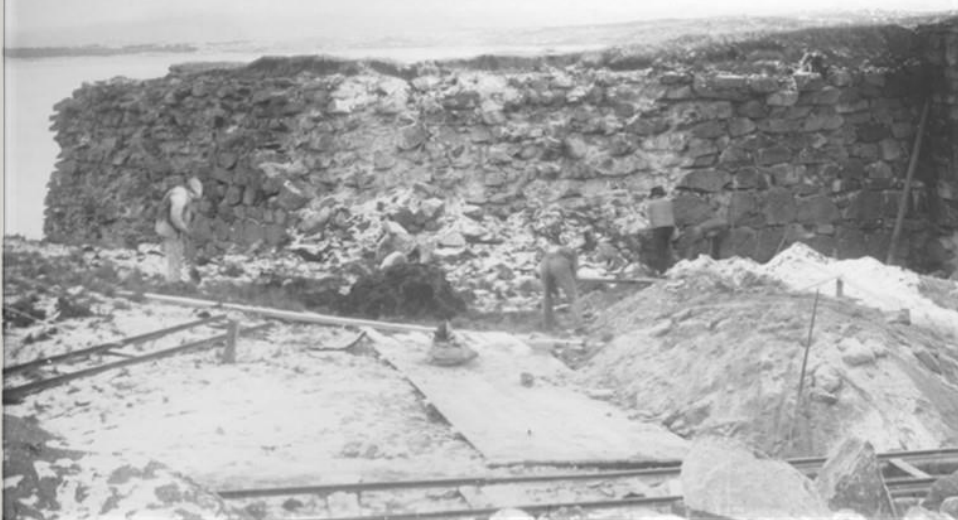
Bild 9

Östra hornet. Framgrävning av skalmursgrund

Skalmur på östra hornets flank och fas 88 m². Pinning och reparation av äldre mur 39 m² /se foto 9 och 11/.

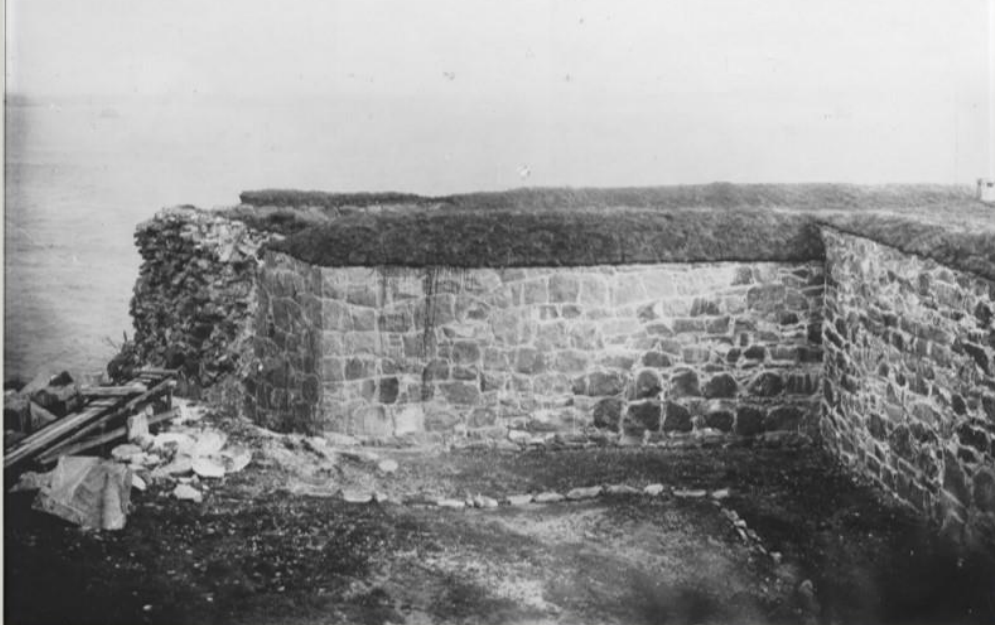
Bild 11

Del av kurtinen samt Östra Hornet, vars flank och stycke av fasen konserverats. Vid grävningen har en stensättning upptäckts som syns i förgrunden

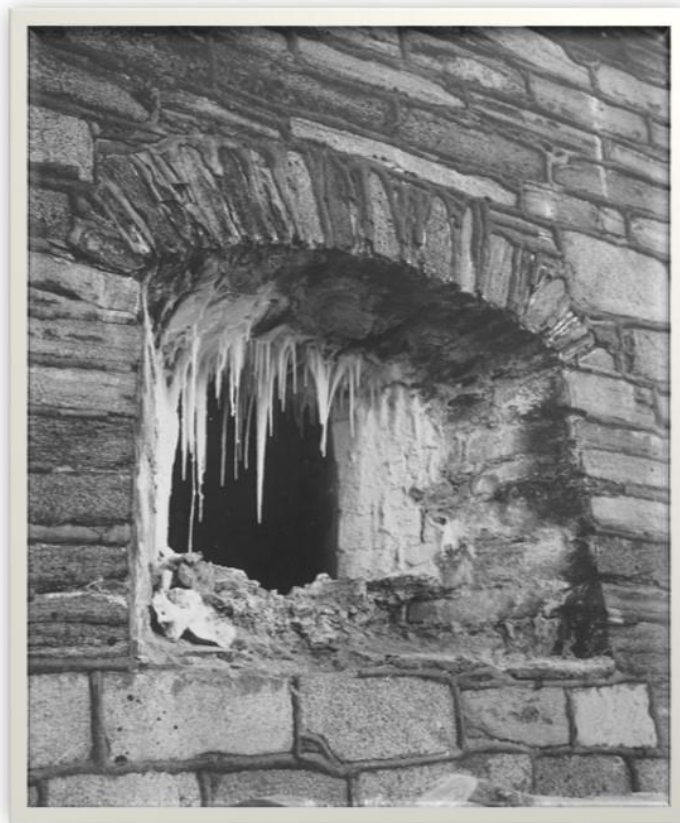
Bild 12 a

Återupptagen glugg
I Bastion Delphina
flank mot
Stenbatteriet

I Bastionerna Delphins och Hafsfruns mot Stenbatteriet vända flanker hava igenmurade gluggar upptagits /fot 12 och 13/ varvid omedelbart innanför muren påträffade äldre mur utan skalmur. Härom giver ritning i Kongl. Fortificationens Arkivet N:o III. T.T. a/3 den 23 april 1774 vissa

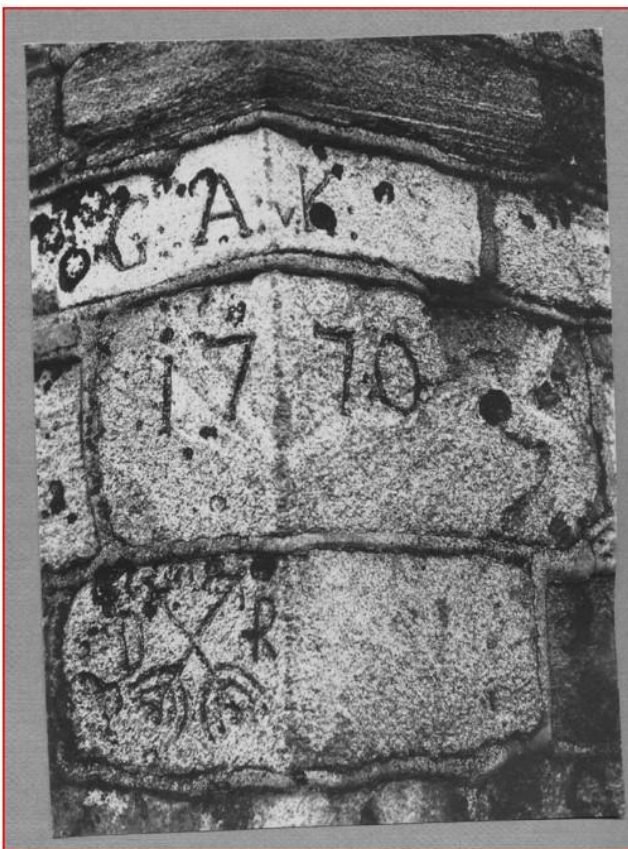
Bild 14

Murhorn mellan Bastion Delphins norra flank och Östra fas. G.A von Kurtz' initialer . Årtal 1770. Nedtill dalpilar och D.R.

upplysningar. På samma ritning nämnes även, att den mot Kurtin 1 vettande flanken av Bastion Delphin "för ett par år sedan" reparerades, och bestyrkes genom i murhörnet mellan flank och fas gjorda inhuggningar /foto 14/.

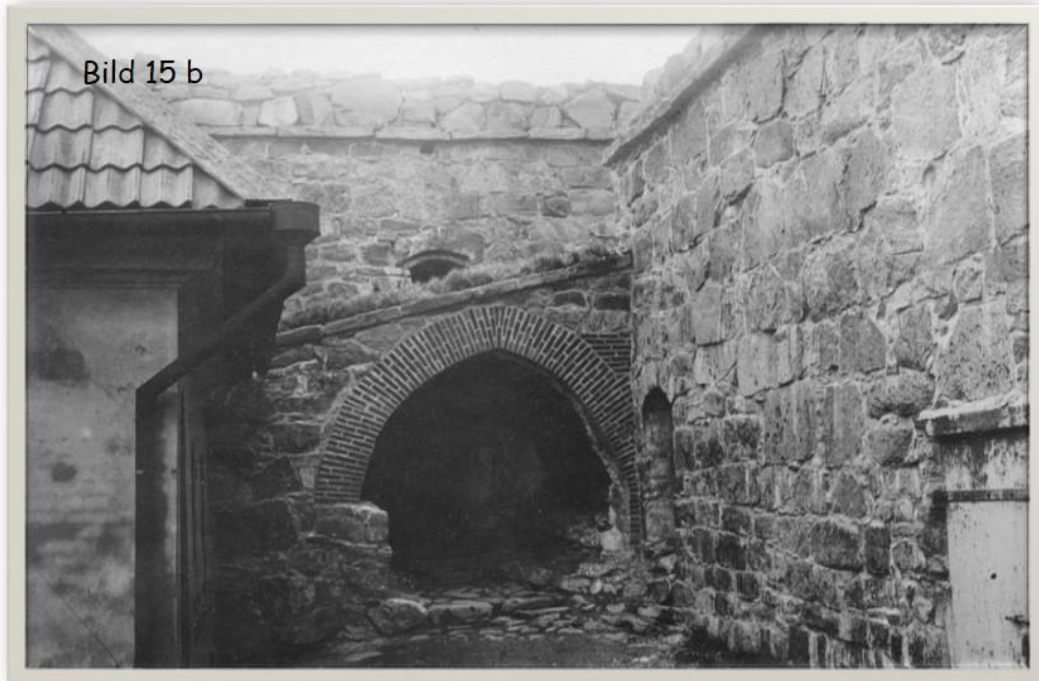
Bild 15 a

Valv av tegel under appaveljen till Bastion Hummern. Utfört i början av 1800-talet. /se Bil. 4/. Före konservering

Valv av tegel under appaveljen till Bastion Hummern.
Utfört i början av 1800-talet.
/se Bil. 4/. Efter konservering

Under appareljen till bastionen har tegelvalvet återställts med tidstroget, frostbeständigt tegel och gråstensmuren pinnat och fogstrukits. Liststenar hava kompletterats och fastmurats /se foto 15/.

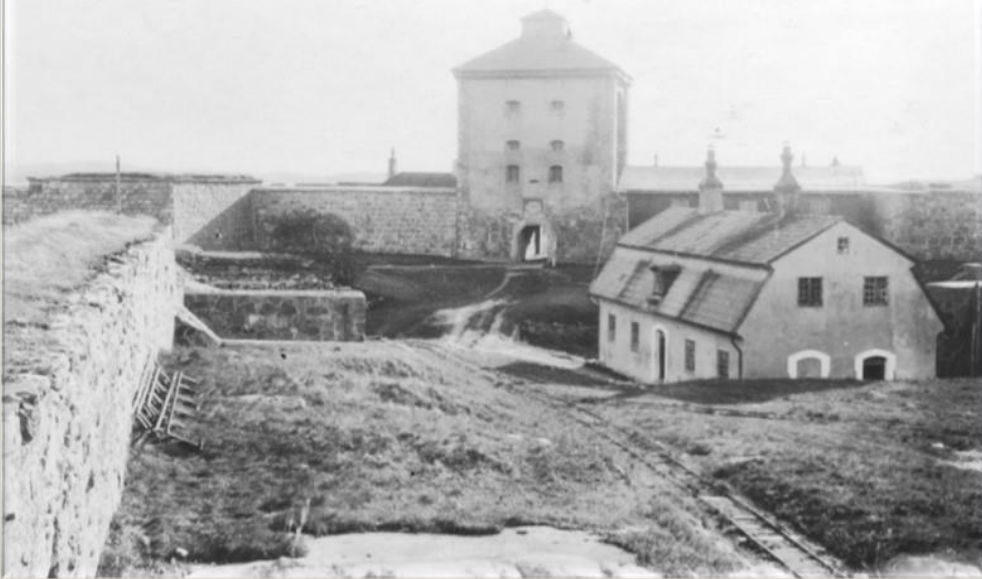
Bild 17 a

Hornverkets inre del från Östra Hornet

Hornverksbyggnaden /foto 17/ har avfärgats.

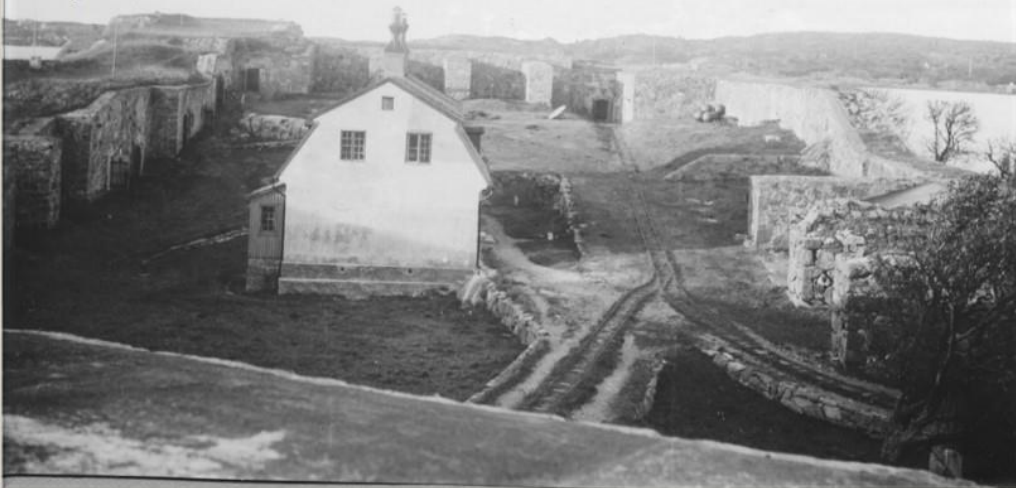
Bild 17 b

Hornverkets inre del från kurtin 5

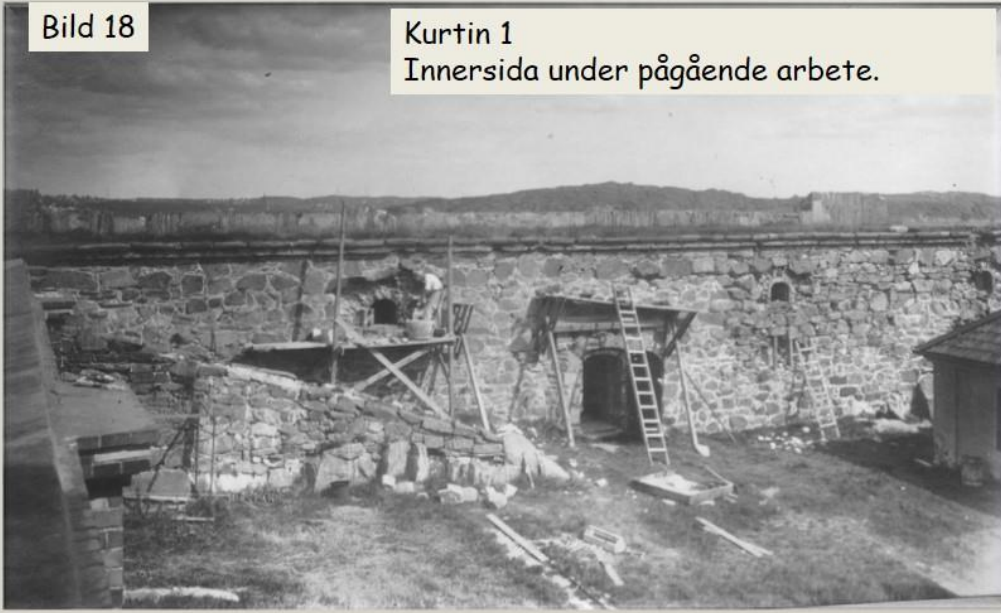
Bild 18

Kurtin 1
Innersida under pågående arbete.

Inre murytor /foto 18/.

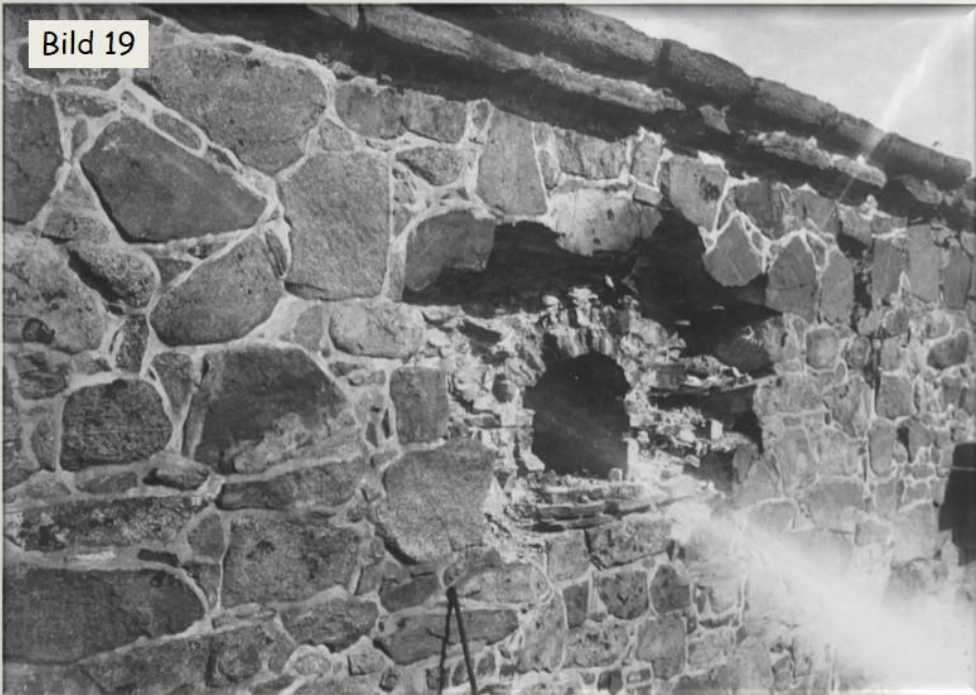
Bild 19

Ventilglugg före restaurering. Se 22 där den visas färdig

4 st ventilstationsanordningar hava upprensats och restaurerats /bil 4, profil tagen efter linjen C - d och foto 19 - 21/.

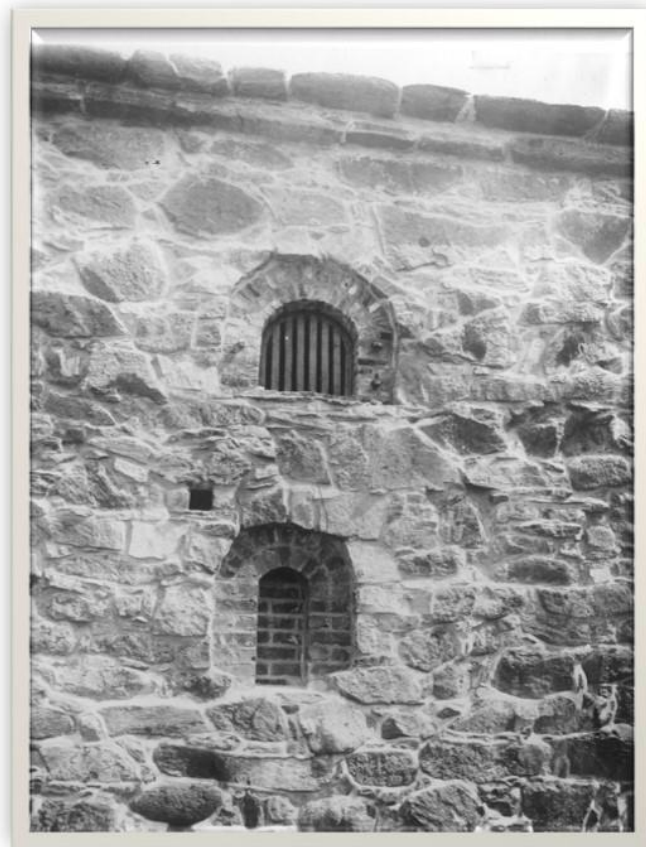
Bild 20 b

Gluggar å kurtin 1
Efter konservering

3 st äldre igenmurade fönstergluggar hava restaurerats med tidstroget frostbeständigt tegel /foto 20 och 21/.

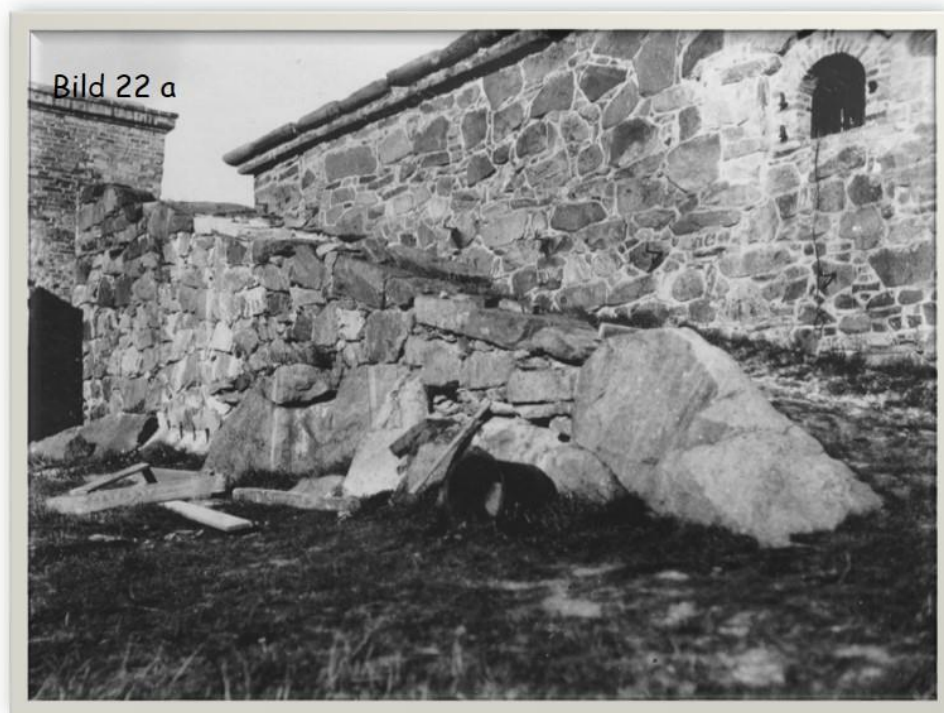
Appareljen till Bastion Nordstiernan

Före konservering (ventilgluggen är den å 19 visade, nu färdig)

Appareljen till Bastion Norstiernan har konserverats så, att lodrät mur pinnats och fogats till en utsträckning av 15,2 m² och dess övre del, utgörande stenbröstvärn, avputsats, strukits med asfalttjära och täckts med jord och grästorv till en längd av 10 m /se foto 22/.

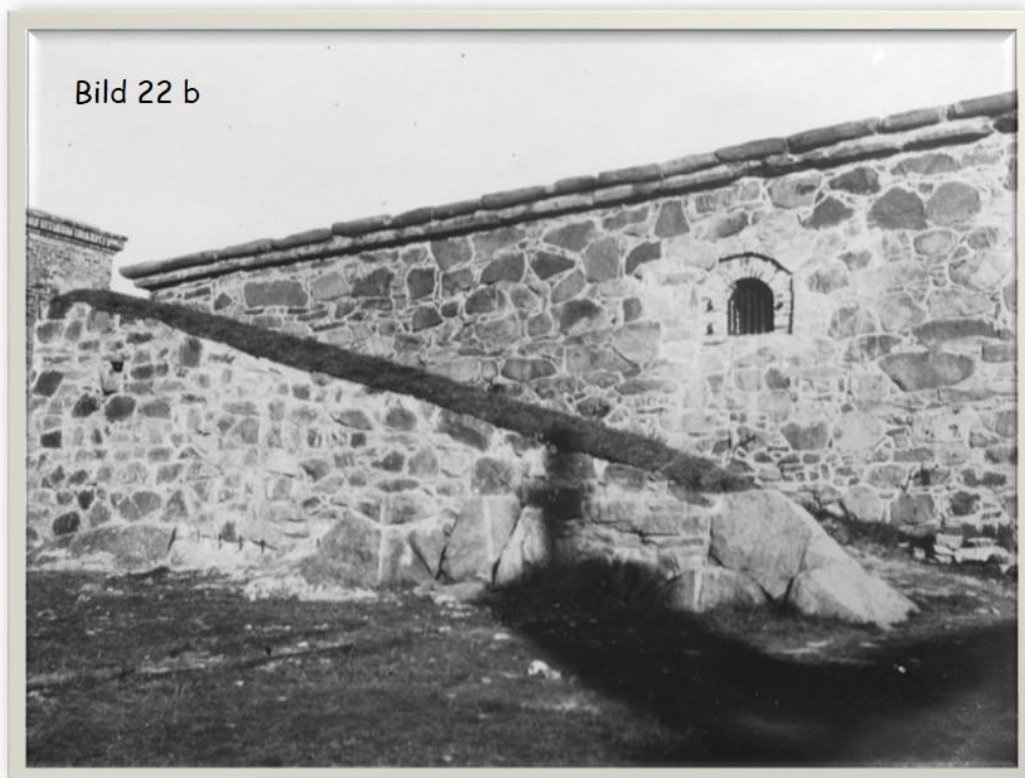
Appareljen till Bastion Nordstiernan

Efter konservering (ventilgluggen är den å 19 visade, nu färdig)

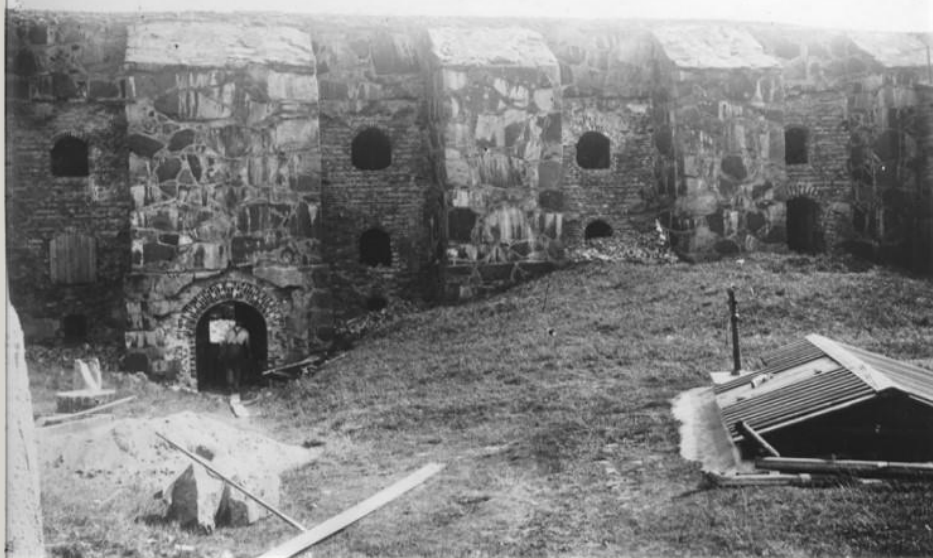
Bild 24

Kurtin 2
Inre del före konservering. Mellan strävpelarna tegel delvis
Vittrat och nedfallet

Tegelmurar mellan strävpelare ha upprensats från vittrat yttre lager av lösbränt tegel /1890 -tals-arbete?/ och källargluggar försetts med järngaller i likhet med gammalt, varav rester kvarstodo. Gammal mur av hårdbränt tegel har isolerats med poresitbruk, varefter nytt yttre skift av hårdbränt tegel i olika format uppmurats, varvid man strävat att i detta lager kopiera i det äldre kvarvarande lagret förekommande murningsdetaljer. Träluckor för gluggarna hava uppsatts /fot 25 och 26/.

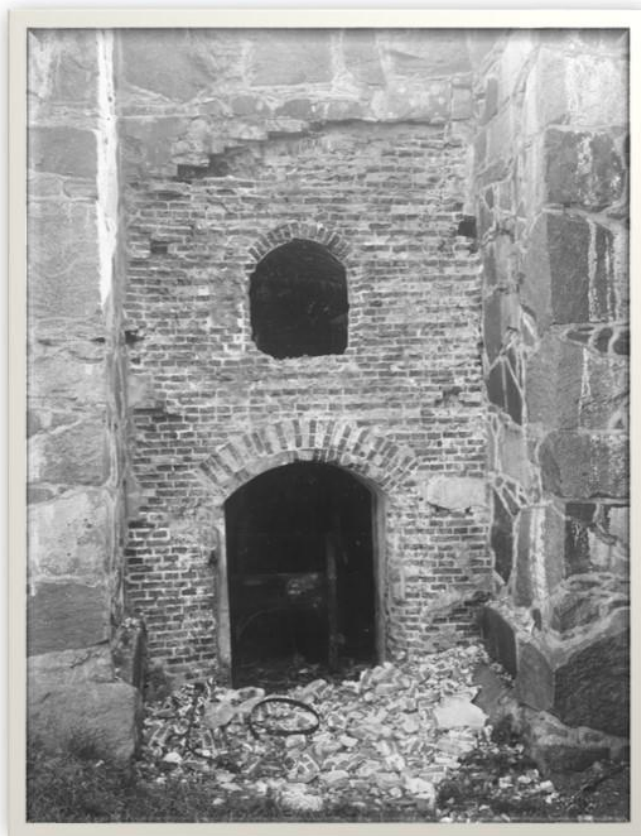
Bild 25

Detalj av föregående
Ingång till kök - bageri
före upprensning av
tegelmur

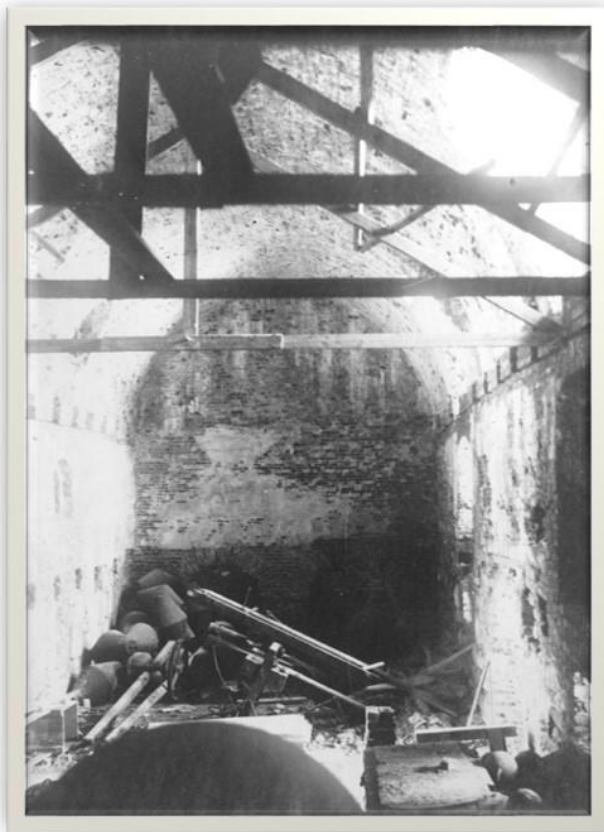
Kurtin 2 inuti.

Valanfang konserverade

Längs hela kurtinen har valvet vid remstycke- och bjälkuplagen starkt vittrat och hotat av förstörelse. Dessa brister hava avhjälpats, varvid munktegel använts /se fot 27/.

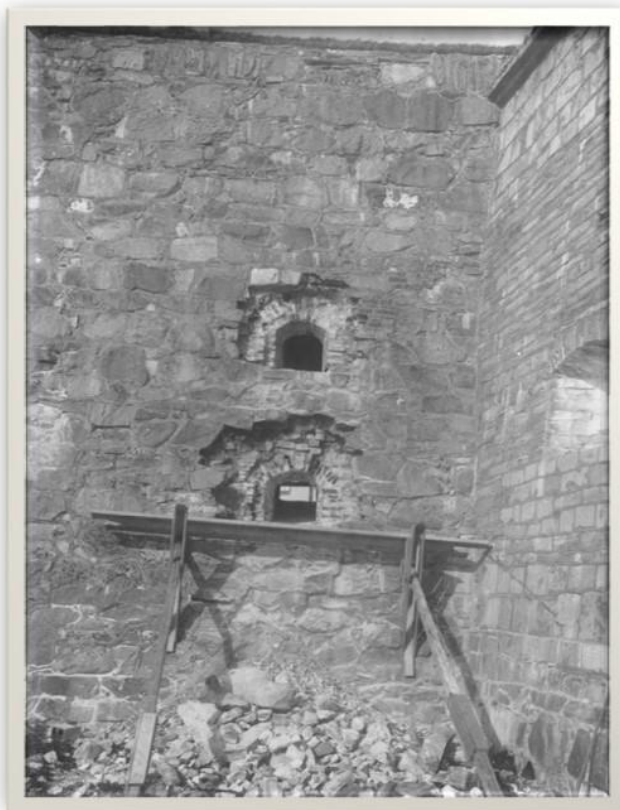
Bild 28 a

Vinkeln mellan Kurtin 2
Och Bastion Delphin.

Två uppbrutna gluggar
synas

Escarpmuren, som utvändigt är uppförd av gråsten och beklädd med gammal kvarstående tegelmur är illa uppförd och bruket av dåligt beskaffenhet. Muren har fogstrukits på bristfälliga ställen, och 4 st , äldre fönstergluggar, som troligen i sen tid igenmurats /se trämodell i Fortifikationens chefsexpedition/ ha upptagits, återställs med tegelmurning och försetts med galler enligt funna spår /foto 28 och 29/.

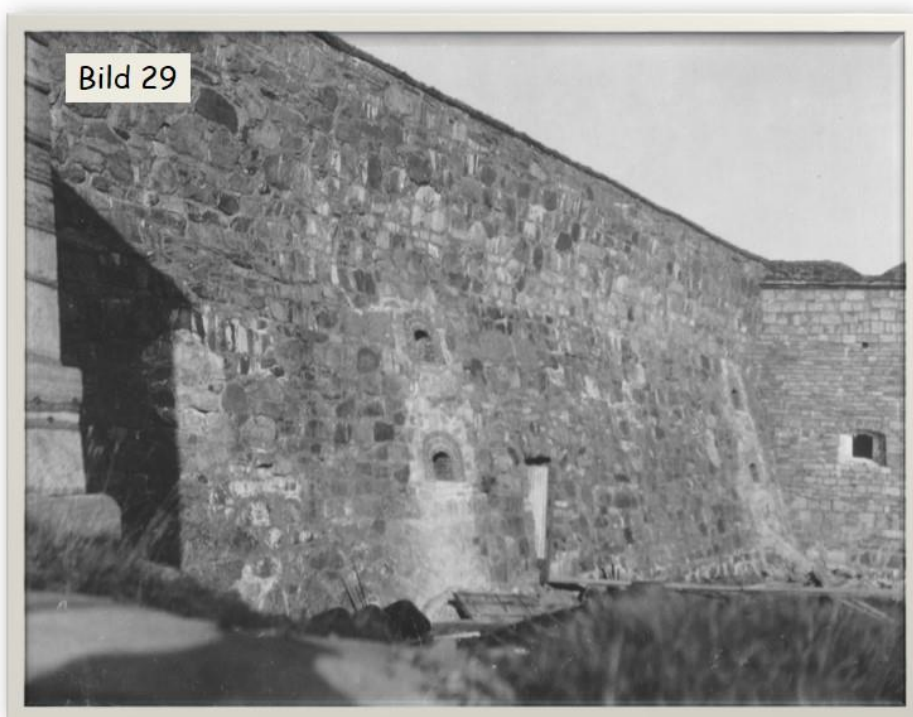
Bild 29

Eskarpen till Kurtin 2 med 4 st nyupptagna gluggar

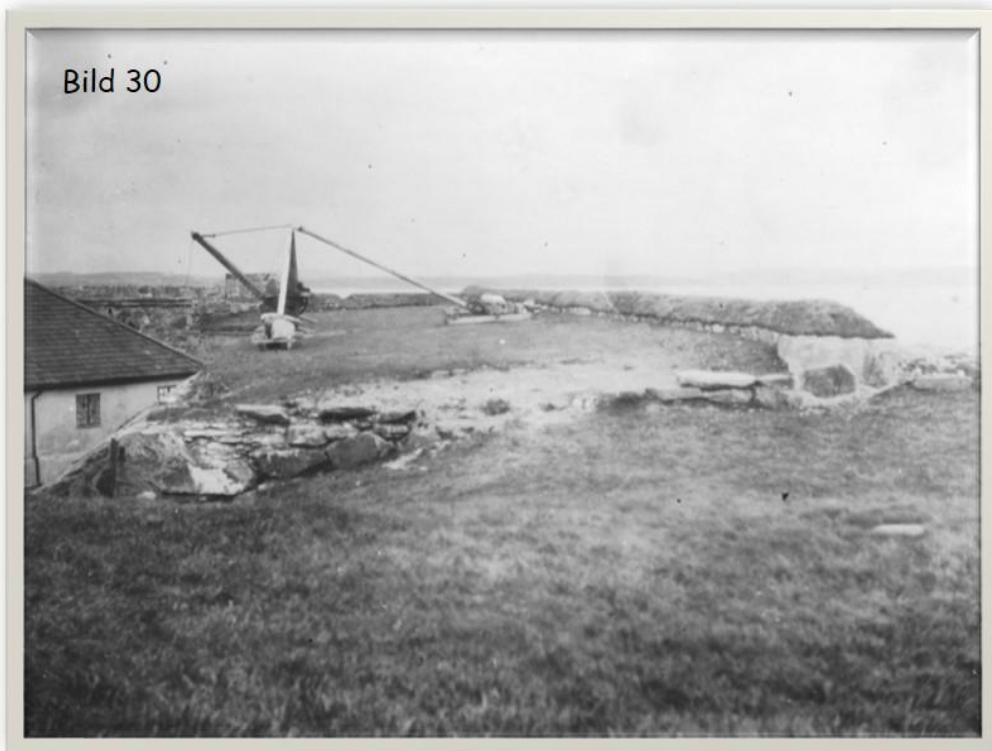
Eskarpkrön till Kurtin 2 konserverat

På escarpmurens yttre krön har isolering verkställs med bruk,, tjära, jord och grästorv till halva dess längd /fot 30/.

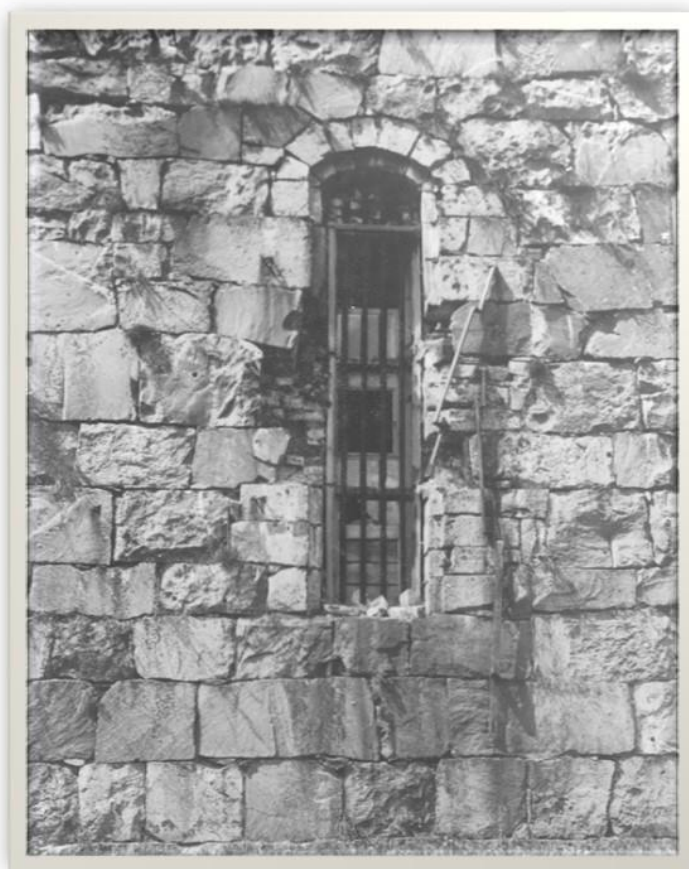
Bild 31 a

Valvanfang syntes i muren, en del kilformiga varvstenar voro inmurade invid fönsteröppningarna, och uppbyggnaden var i viss mån amatörmässigt utförd /foto 31 a/

Fönsteröppning i
Kurtin 4 före konser-
vering

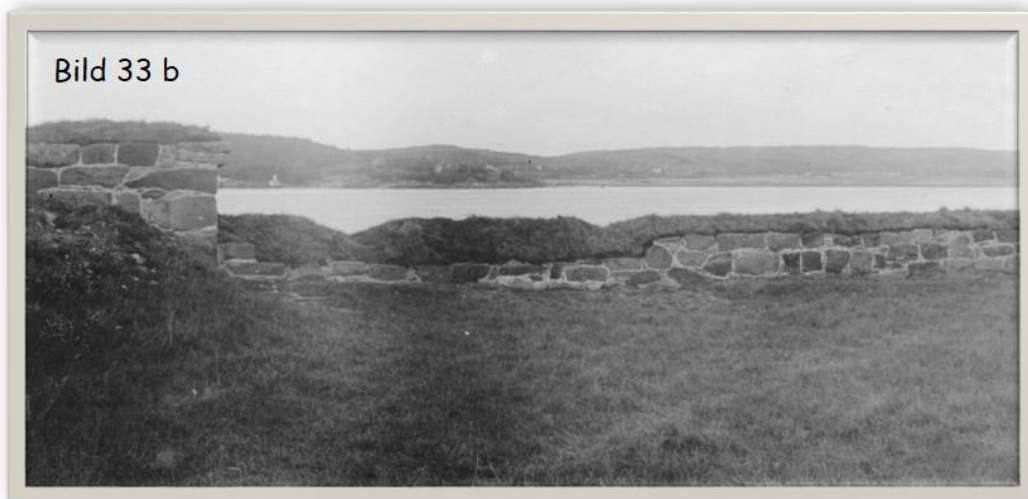
Bröstvärn till norra fasen av Bastion Nordstiernan
Efter konservering

Bröstvärnsmuren har till kvarstående höjd på insidan lagats och fotstrukits, murkrön har upprepats från jord och växtlighet, listhällar justerats och fastmurats, krönet avputsat med starkt cement blandat bruk, som isolerats med asfalttjära, jord och grästorv, allt till en längd av 72 m. /se foto 33/.
