**Berättelse över år 1925 påbörjad konservering av Ny
Älvsborgs fästning**

Berättelse över år 1925 påbörjad konservering av Ny Älvsborgs fästning.

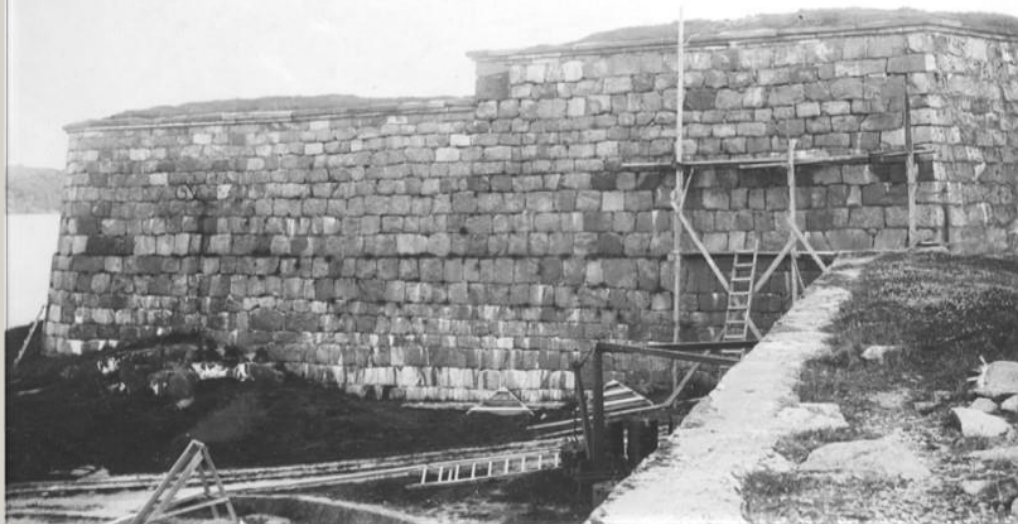
Bild 34 a

Bastion Nordstiernan

Norra fasaden före konservering

Pinning och fogstrykning har utförts å faser och å nordvästra flanken, tillsammans 290 m². /se foto 34-36/

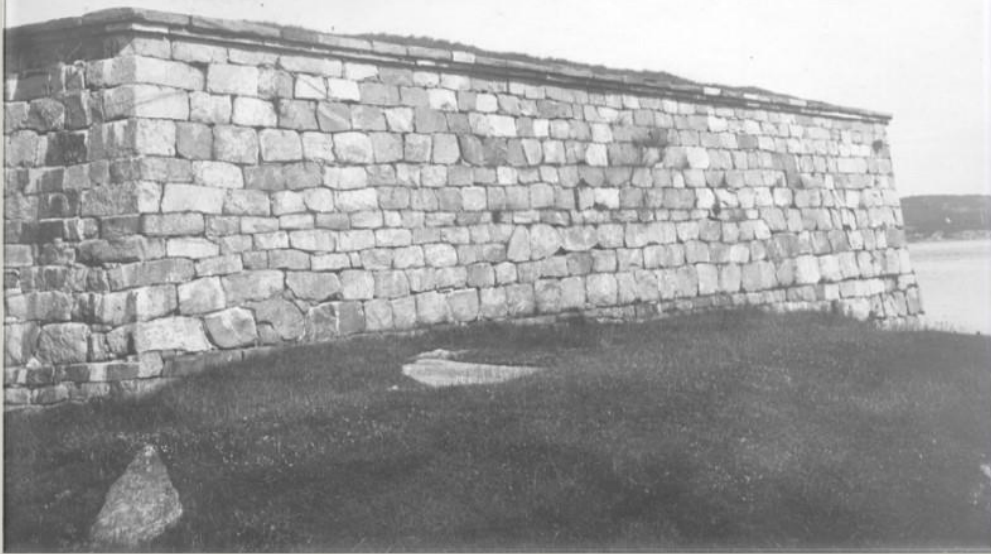
Bild 36 a

Östra fasaden före konservering

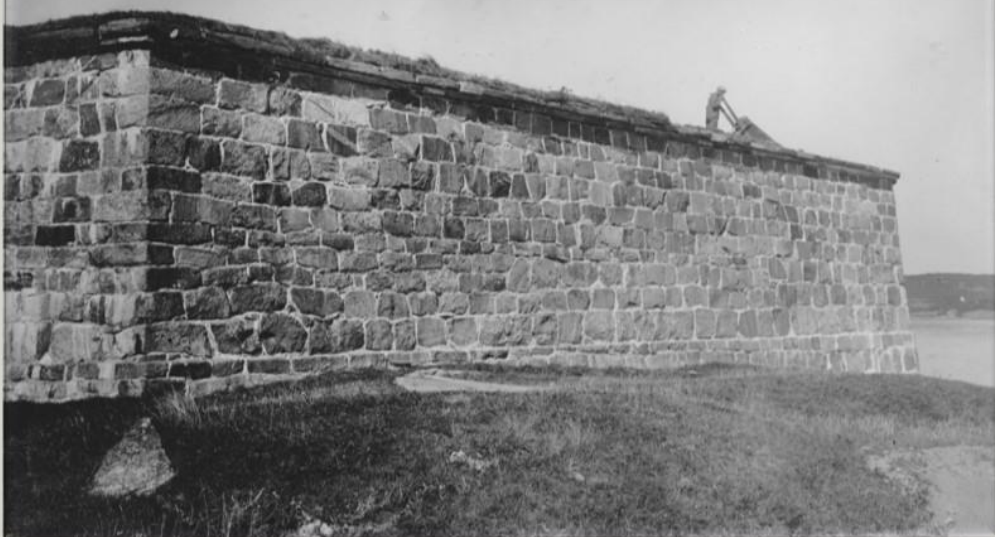
Bild 36 b

Östra fasaden efter konservering

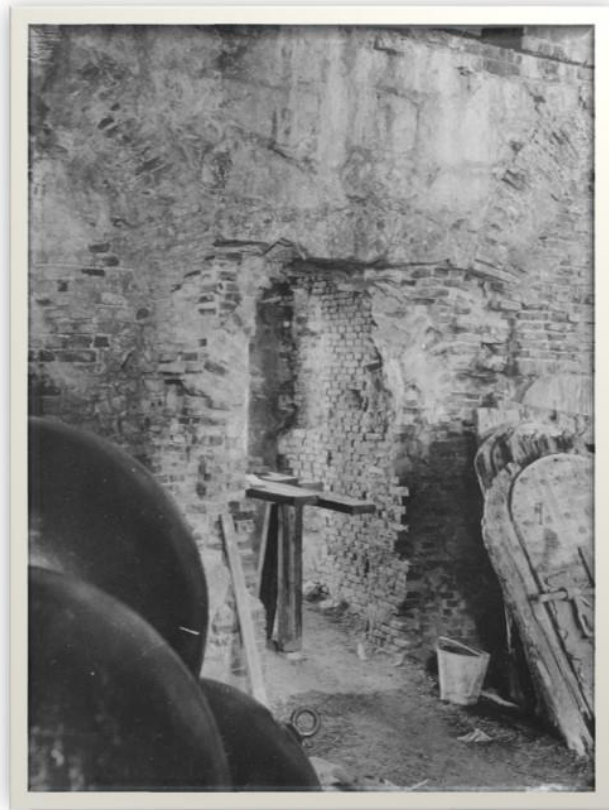
Bild 37 a

Portvalv i Kurtin 2 före
konservering

Escarpens inre portvalv har återställs med frostbeständigt tidstroget tegel /se fot 37/, liksom yttre portvalvet, där dock teglets anslutning till gråstenen återstår. Före murningen anbragtes på den äldre, starkt fuktiga muren ett isoleringsskikt.

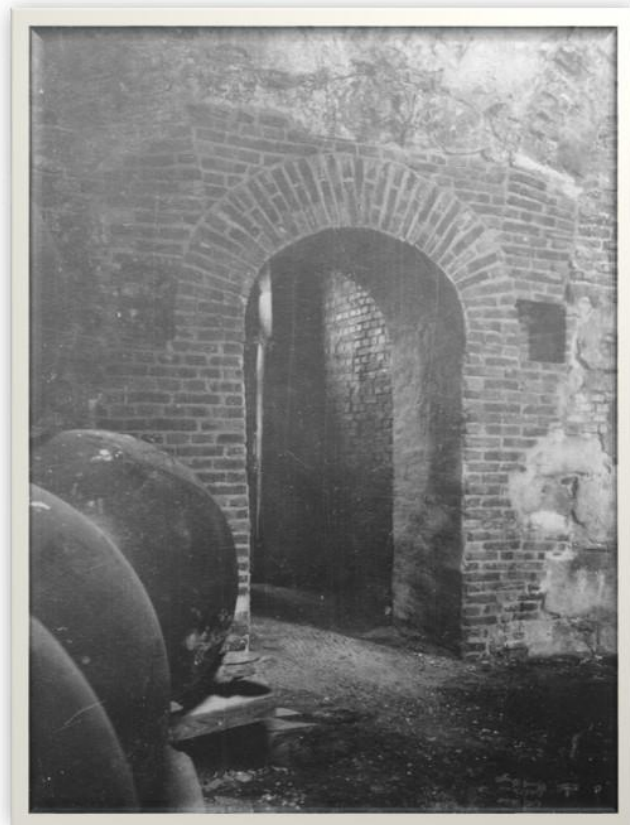
Bild 37 b

Portvalv i Kurtin 2 efter
konservering

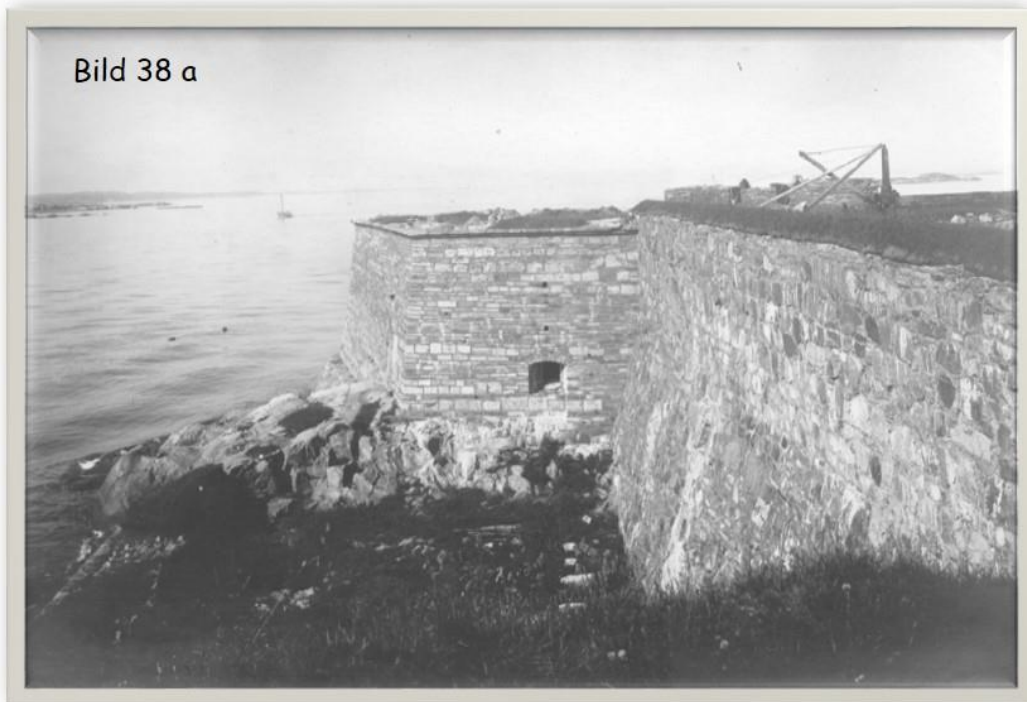
Bastion Hafstrunns östra flank före konservering

Bröstvärnsmuren har till kvarstående höjd på insidan reparerats och fogstrukits, allt till en sammanhängande längd av 59 m. /se foto 38 och 39/.

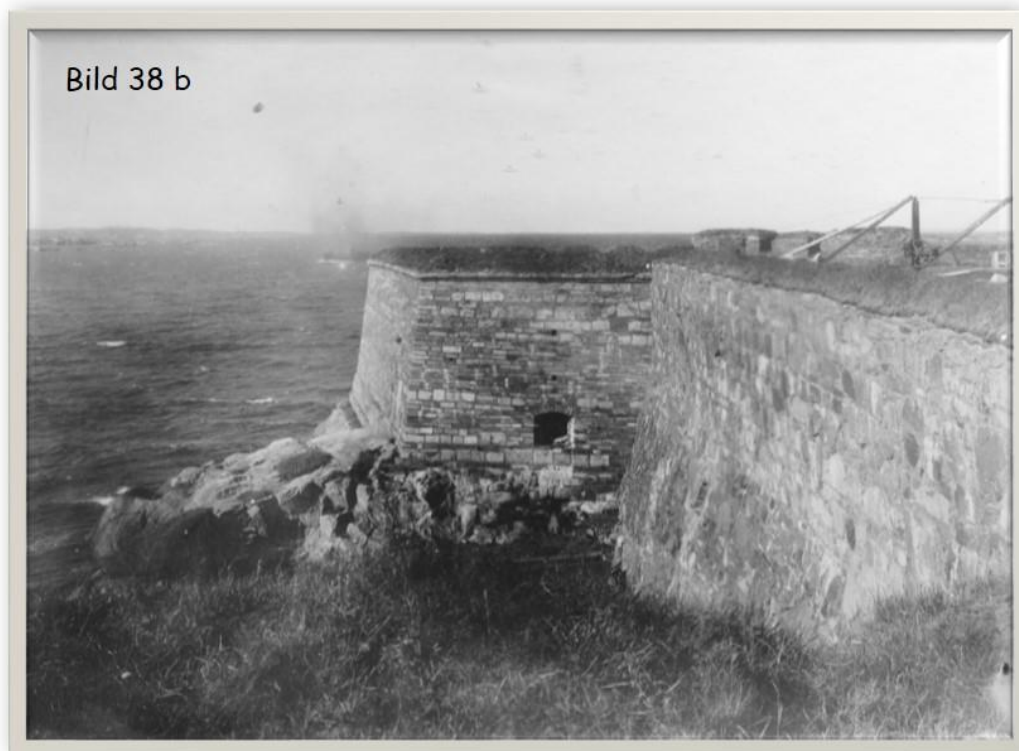
Bastion Hafstrunns östra flank efter konservering

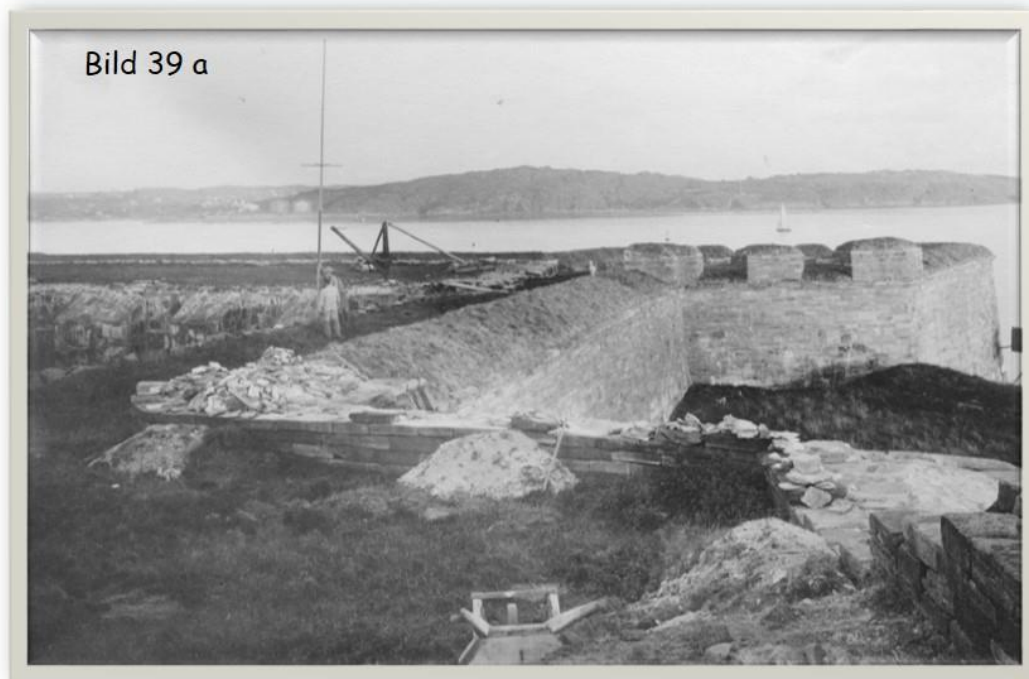
I förgrunden inre bröstvärnsslutning till Bastion Hvalfiskens under arbete. Där bakom bröstvärnskrönet till Kurtin 3 färdigt och Bastion Hafsfun

Vittrad krönbeläggning av bruk har bortrensats, hålighet fyllt, krönet avputsats med starkt cementblandat bruk, som isolerats med asfalttjära, jord och grästorv. Den murande insidan av bröstvärnet har pinnats och fogats samt reparerades på några rasade ställen, allt omfattande hela Kurtin 3 och till en länd av 32 m, och av Kurtin 4 8 m. /se foto 40 och 41/

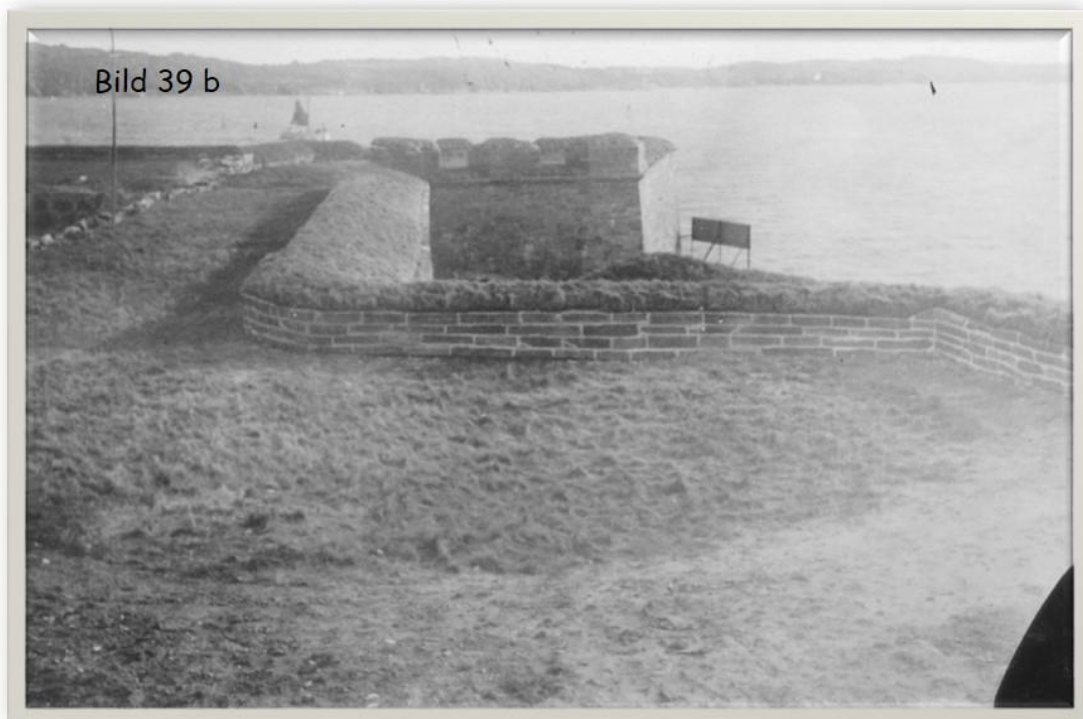
Bröstvärn till Bastion Hvalfiskens konserverad

Bröstvärn och murkrön ha längs hela bastioinen undergått samma behandling som de å Kurtin 5 till en längd av 52 m. /se foto 39/.

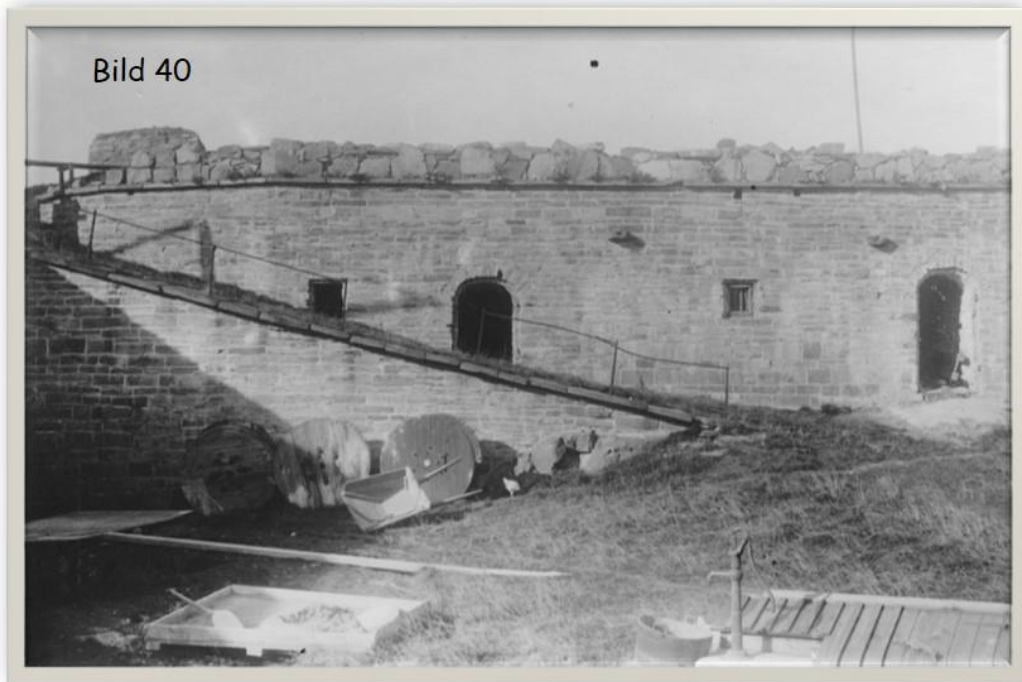
Kurtin 3 med apparelj

Åt verkets inre vettande murytor i Kurtiner 3 och 4 har rensats och fogstrukits till en utsträckning av 430 m² /se foto 40-42 /

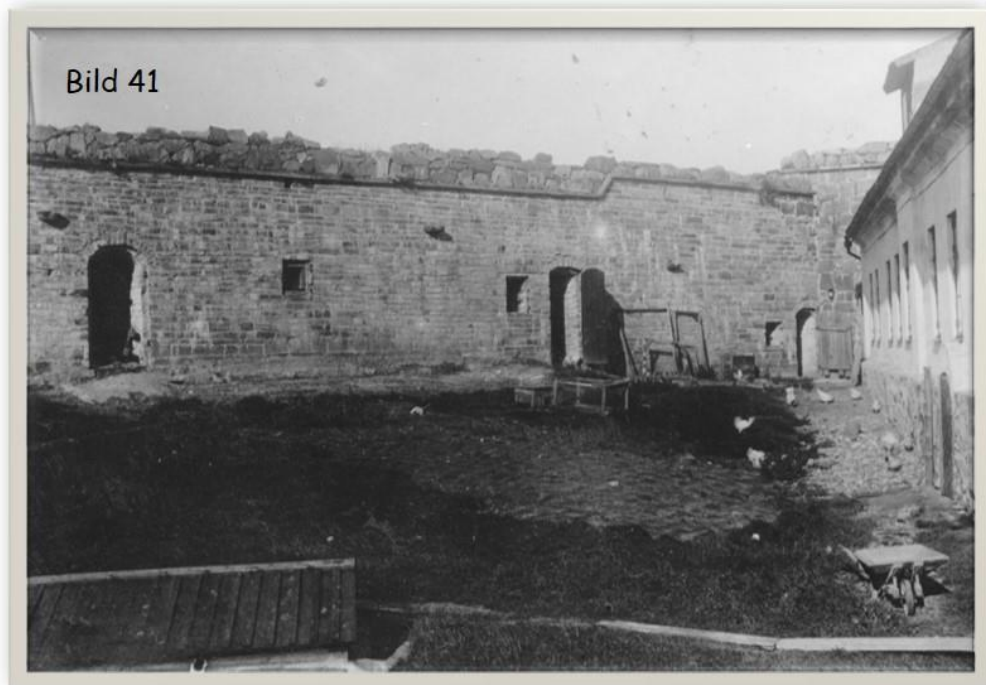
Kurtin 3 med apparelj fortsättnig åt nordväst

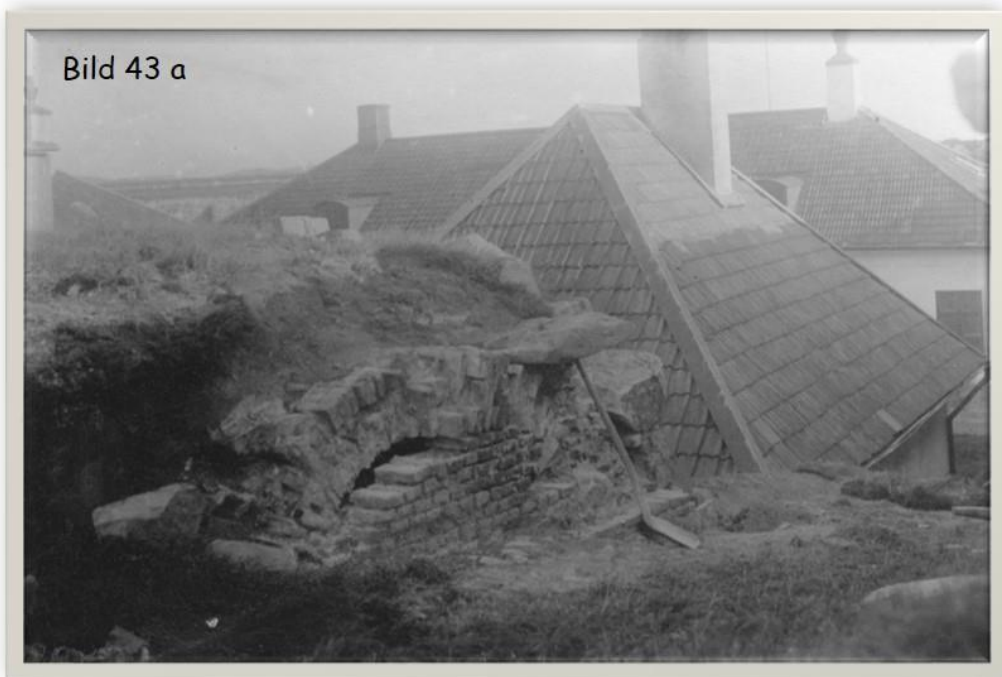
Avskuret valv tillhörande gång till krutkällare i Bastion Hummern
Före konservering

Vid appareljens övre del synes en del av valvet, tillhörande den igenmurade gången, som vid appareljens uppförande stympats /se berättelse över arbetena år 1925-26/. Denna synliga del jämte i densamma uppförd sköldmur har reparerats /se fot 43/.

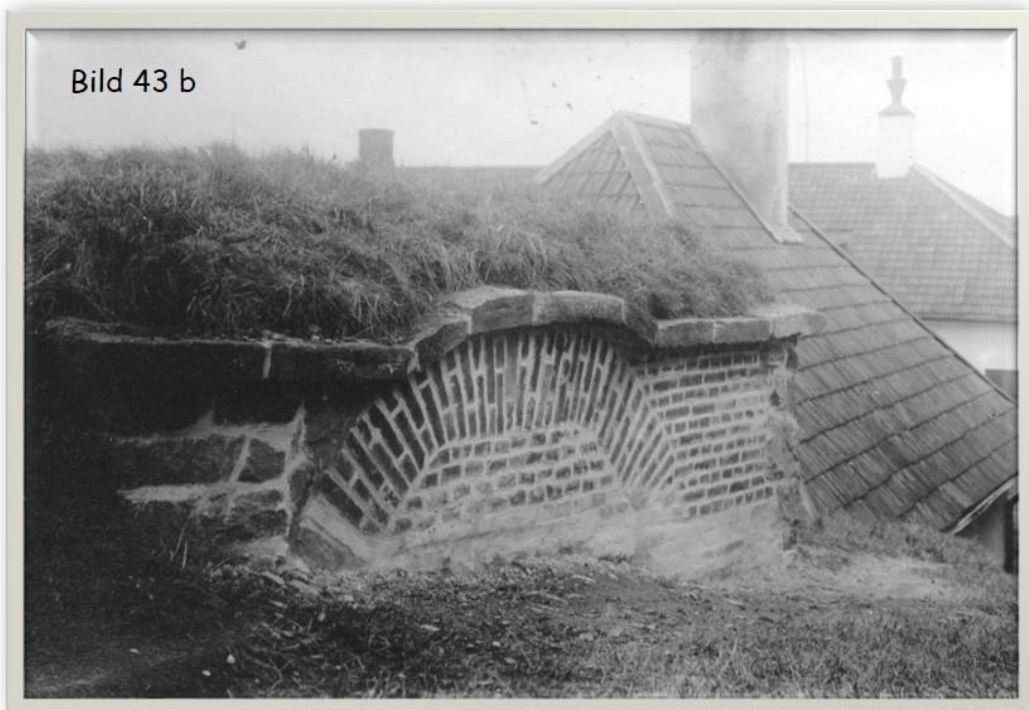
Avskuret valv tillhörande gång till krutkällare i Bastion Hummern
Efter konservering

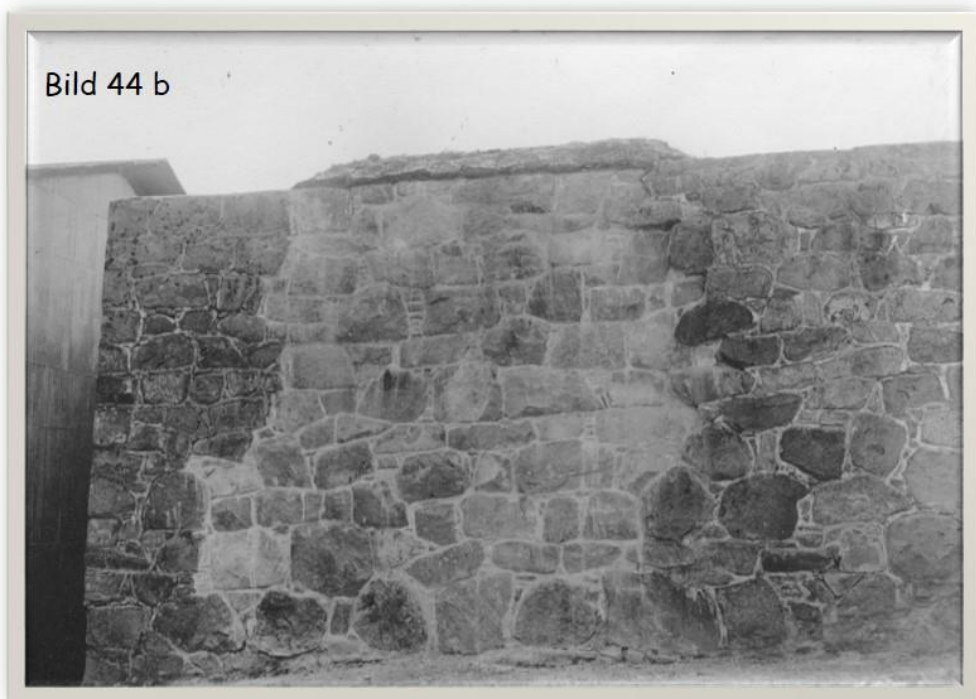
Bild 44 b

Under oktober månad rasade 30 m² av skalmuren på norra fasens ascarp. Denna skada reparerades och den nyuppförda mureen avtäcktes med bruk, som isolerades med asfalttjära, jord och torv. /se foto 44/.

Bastion Hummern
Ras i skalmuren (bild 44 a) återuppmurat

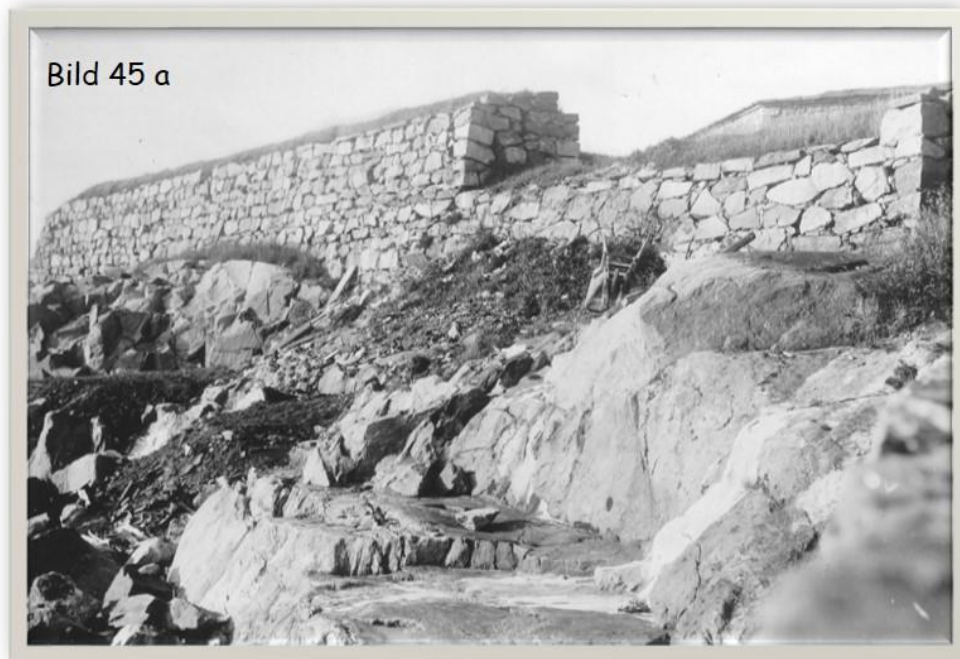
Ravelin Rosenlund

Söder ifrån före konservering

Fallfärdig mur har rensats från grus och jord, omsetts vid grunden, ifyllts, pinnats och fogats till en utsträckning av 231 m². Murkrön är upprensats och avputsats med cementblandet bruk, som isolerats med asfalttjära, jord och grästorv till en länd av 7 m. /se foto 45 - 48/.

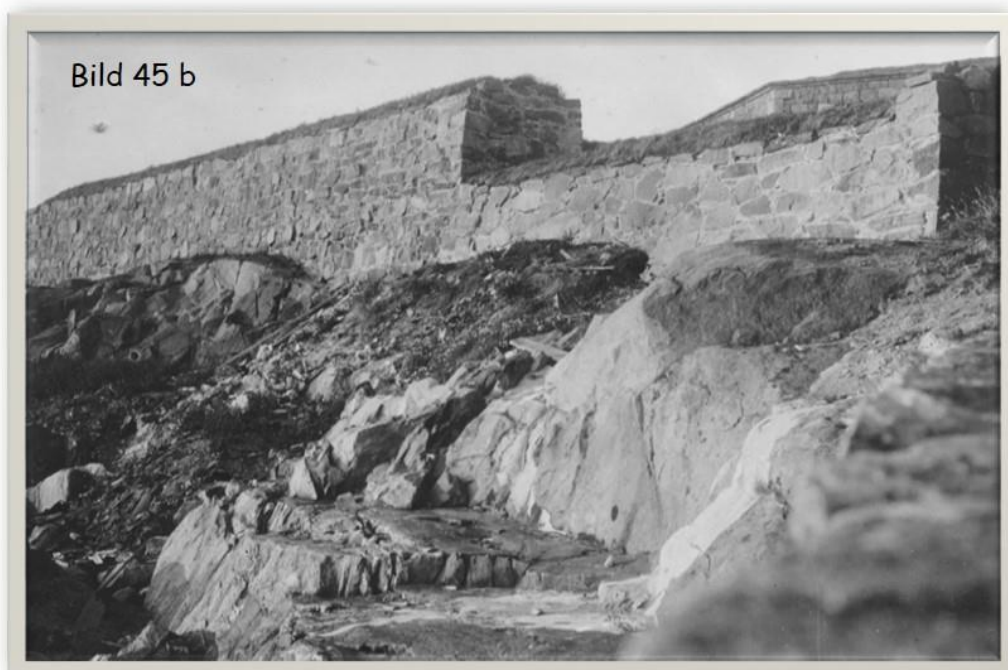
Ravelin Rosenlund

Söder ifrån efter konservering. Lägre delen av muren troligen 1700-talsarbete

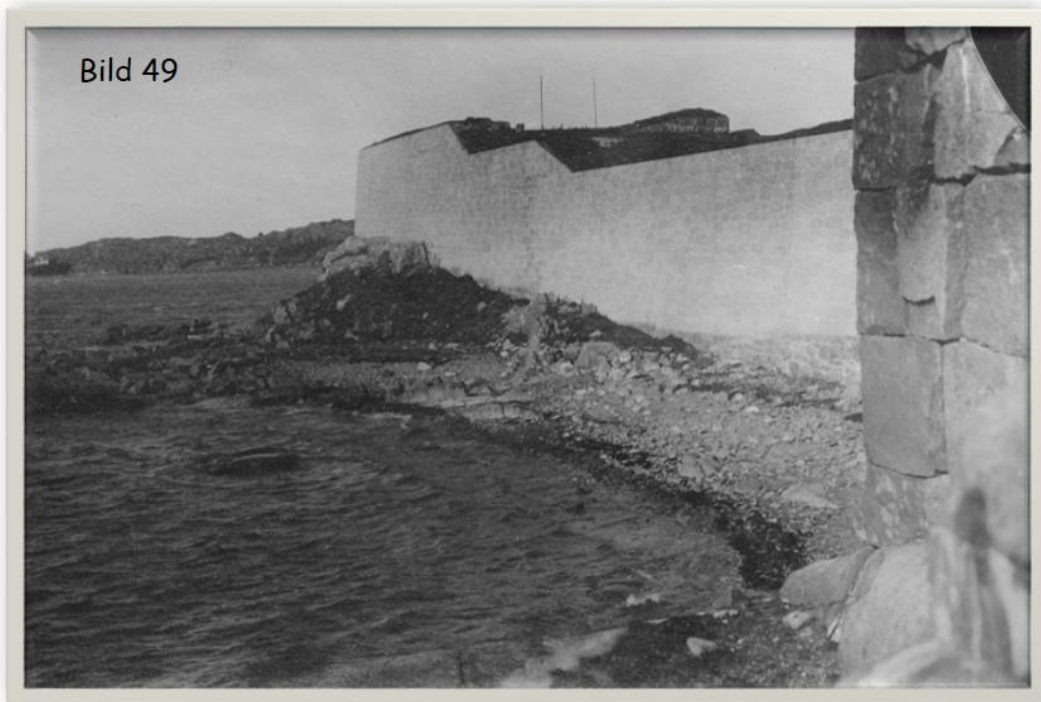
Hornverket

Västra escarpen målad

Hela västra flygelvallens escarpaur av klinkertegel, erinrade om brandkaveln i hyreskasern, var föreslagen att tjäras. Denna åtgärd visade sig vid företagna försök estetiskt mindre tilltalande, varför muren ströks med kalkfärg, varpå målning företogs, imiterade gråstensmur /se foto 49/.

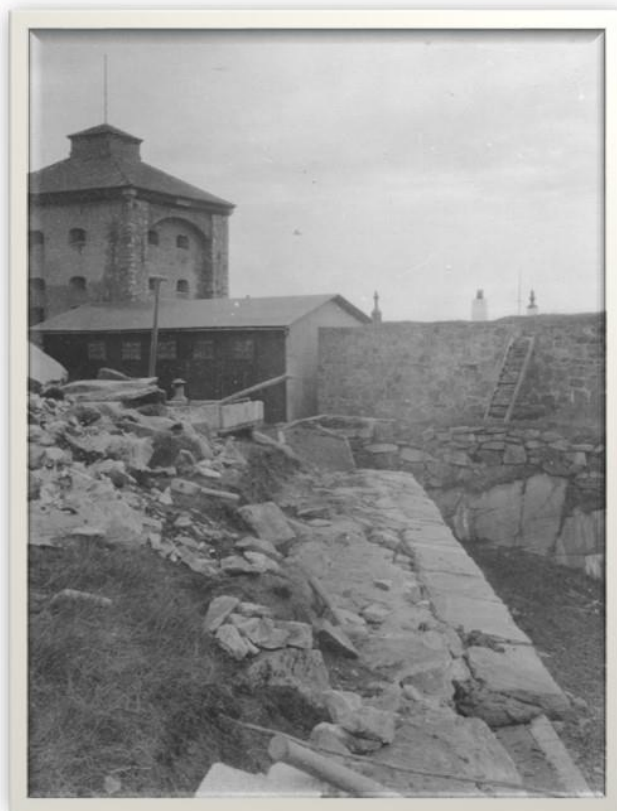
Bild 50 a

Del av västra flygelvallen

Under arbete

Krönet å samma mur uppensats, belagts med under- och bakgjutna hållar i bruk, som isolerats med asfalttjära, ford och grästorv till en längd av 55 m. /se foto 50 och 51/.

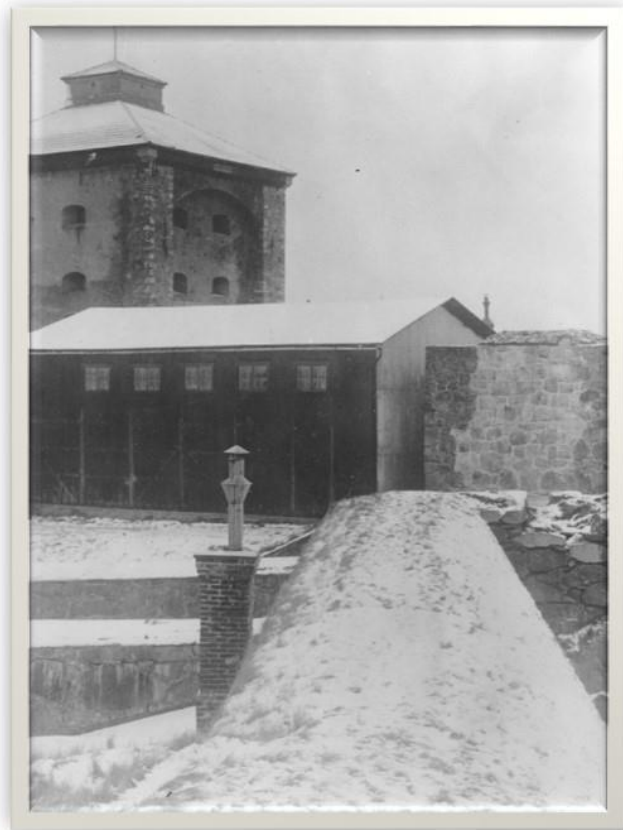
Bild 50 a

Del av västra flygelvallen

Konserverad
