Berättelse över konservering av Ny Älvsborgs fästning åren 1931 och 1932.

Berättelse över konservering av Ny Älvsborgs fästning åren 1931 och 1932

Bil 4 Ritning å Ny Älvsborg f.d fästning 1903 af Claes Grill med utförda konserveringsarbeten intecknade och sifferbeteckning för tagna fotografier.

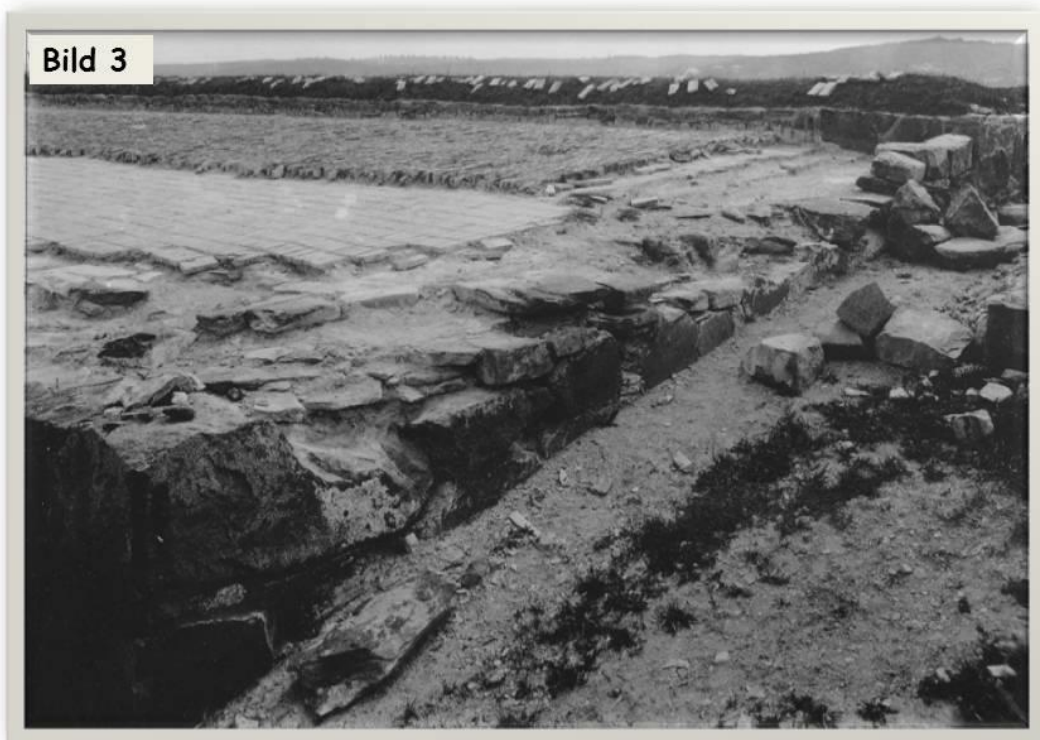
Kurtin 2 arbetsbild
Överst synes ett rullskift/tegel på högkant, därunder två liggande

Vallgången var otät så att väta trängde igenom och hotade att förstöra de invändiga vackra tegelvalven. Den täckning, som enligt Henr. Liedins ritning och rapport år 1753 /i utdrag bil. 2/ utfördes med "Flensburger sten" i tre lag, två liggande och ett däröver stående på kant, fanns kvar, ehuru en del stenar voro skadade och örter växte i fogarna. För att före tätning erhålla jämn yta måste man borttaga det övre skiftet och omlägga i bruk de två underliggande, varvid den gamla stenen användes /270 kvm./ med obetydlig komplettering /40 kvm./ av ny sten. På en liten del /30 kvm./ kunde det stående skiftet utan omläggning bibehållas. Därpå belades hela överytan /340 kvm./ med juteväv, som förut impregnerats genom kokning i en blandning av mastix och goudron. Härpå lades ett c:a 20 cm. tjockt jordlager, som torvtäcktes.

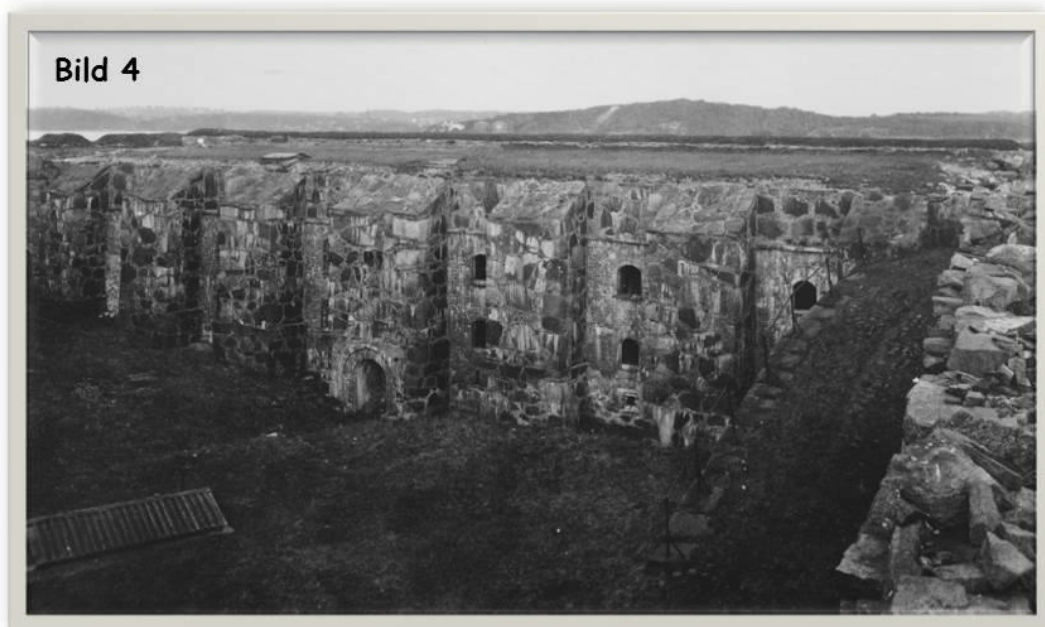
Kurtin 2. Strävpelare
a. Före tegelbeläggning

Strävpelare, 7 st., reparerades och kläddes upptill med enkelkupiga taktegel i bruk.

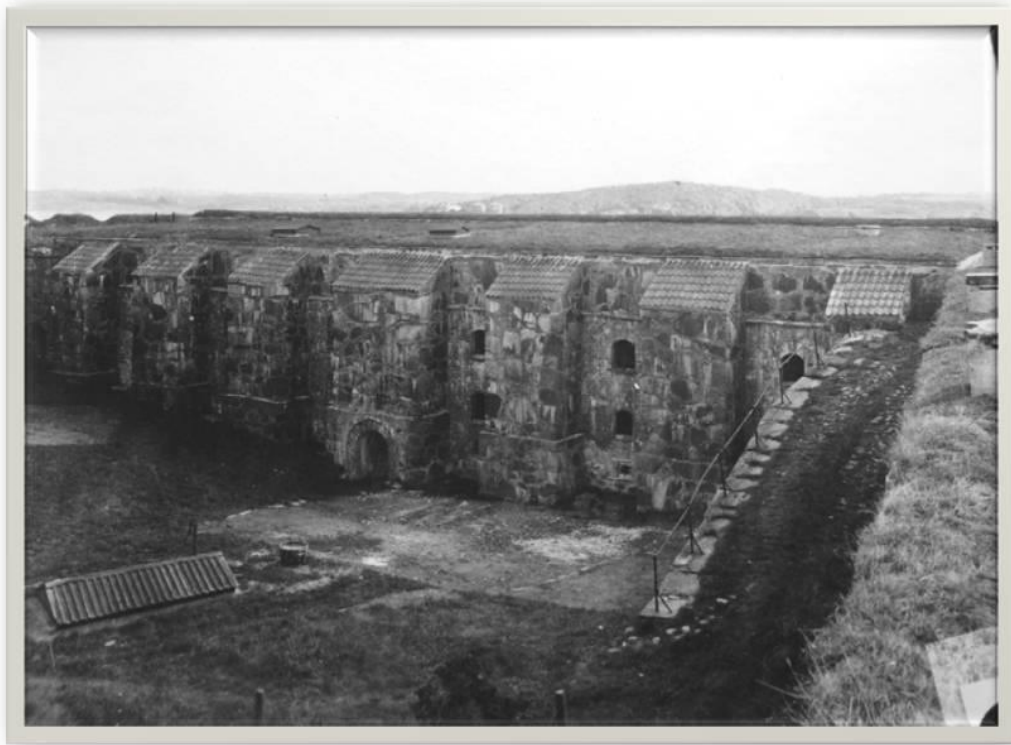
Kurtin 2. Strävpelare
b. Efter tegelbeläggning

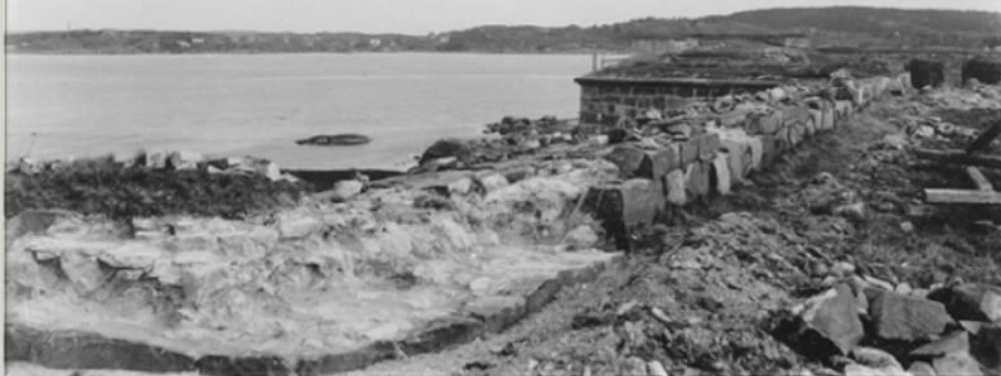
Bild 6

Hörn mellan bastion Hvalfisker og kurtin 4.
a. Bröstvärn under arbete

Å eskarpmuren har 154 kvm. fogning verkstälts /foto 7/. Av bröstvärmuren ha 7,2 kvm. omlagts, 28 kvm. fogats, 129 kvm. överyta isolerats och täckts med jord och grästorv /foto 6/.

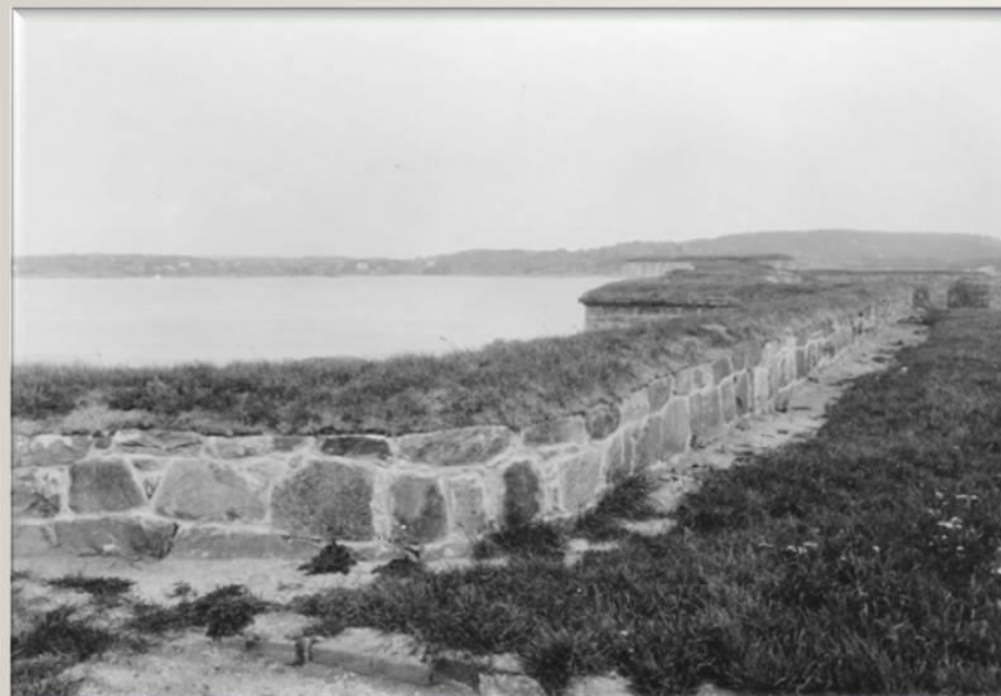
Hörn mellan bastion Hvalfisker og kurtin 4.
b. Bröstvärn konserverat

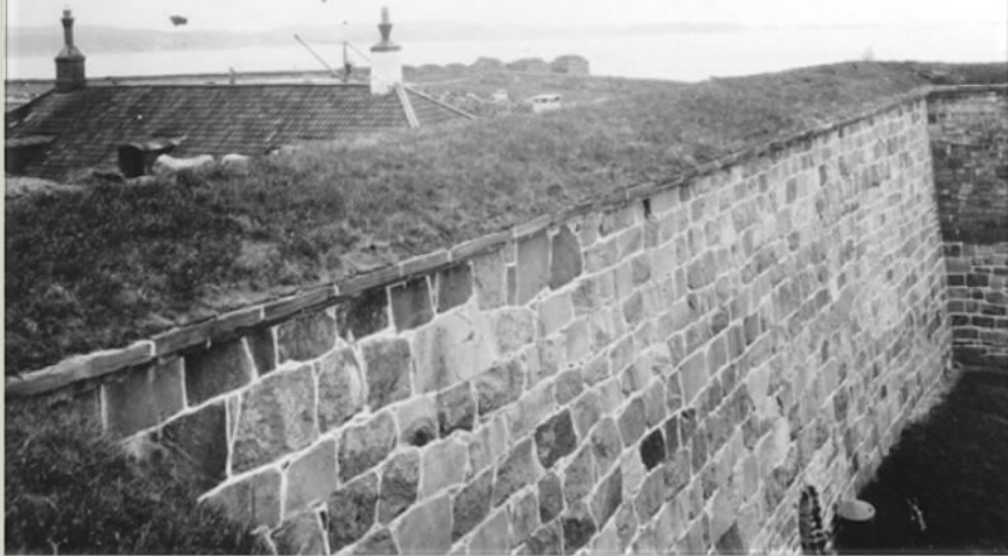
Bild 7

Kurtin 4.
Eskarp fogad

Å nedre delen av norra flankens eskarpmur fogades 27 kvm. /foto 7/.

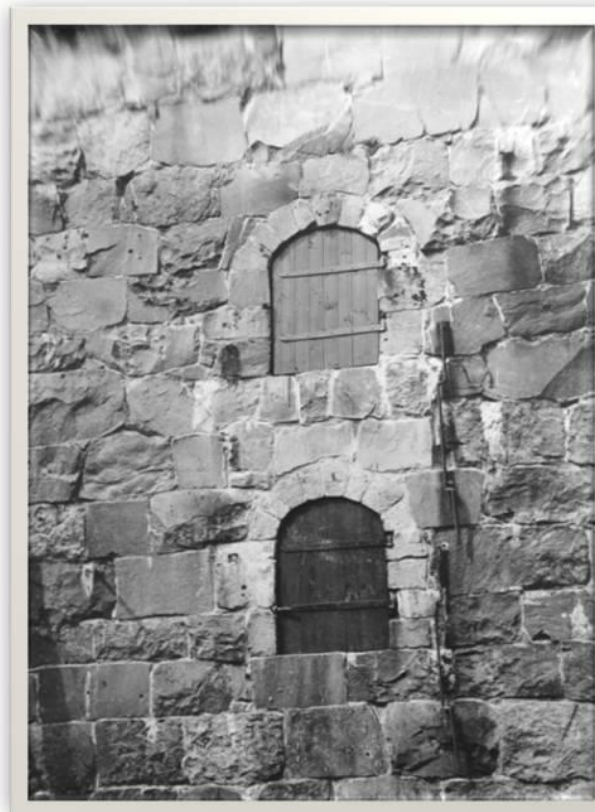
Bild 8

Kurtin 4.
Gluggar återställda i
ursprungligt skick

Å inre muren ha två höga fönsteröppningar återstälts i ursprungligt skick, så att fyra mindre fönstergluggar erhållits i enlighet med vad äldre ritningar utvisa. /De uppbrötos i början av 180,0 - talet/. Gluggarna hava försetts med träluckor /foto 8/.

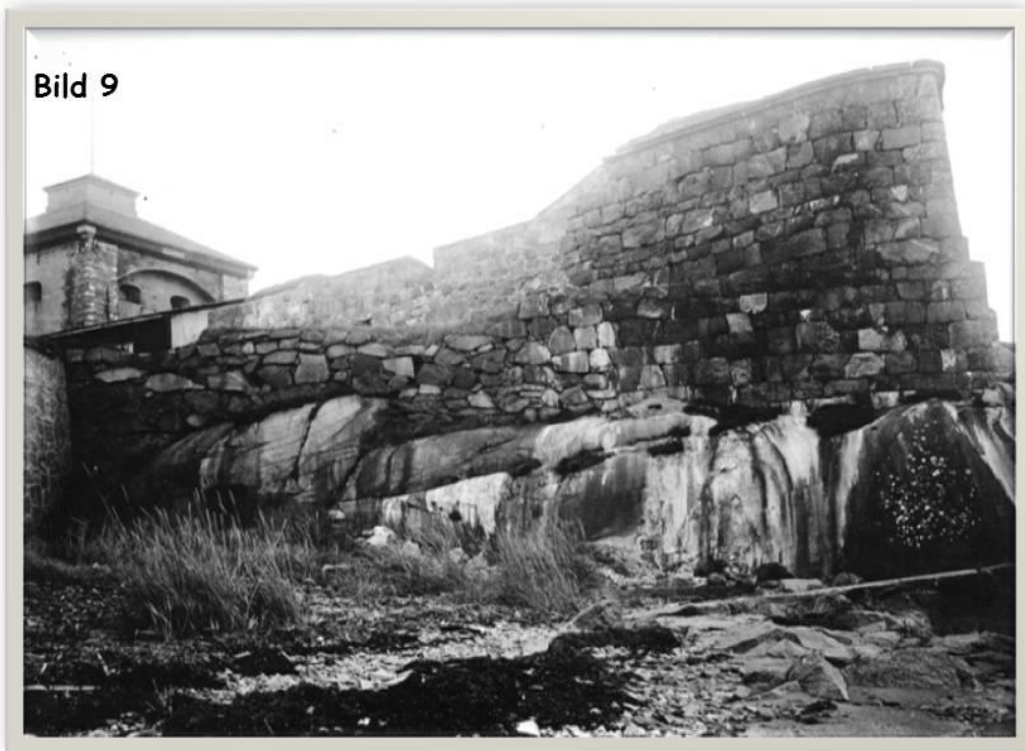
Bastion Hummern m m
A: Före konservering

Ett hack i norra fasens krön /se foto 9 a/, där en trappa under värdshustiden stått, igenmurades, isolerades och täcktes med jord och torv.

Av bröstvärmsmuren pinnades och fogades 29 kvm., isolerades, jord- och torvtäcktes 93 kvm.

En avtrappning å norra fasen, troligen omkring år 1905 avsläntad, restaurerades /se foto 9/.

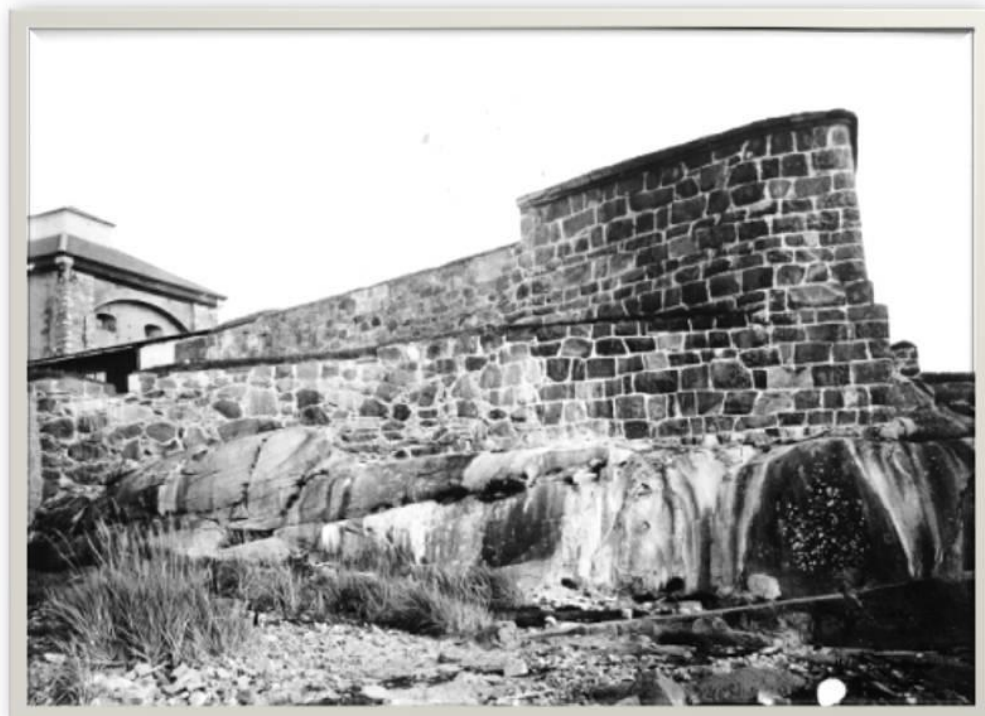
Bastion Hummern m m
b: Efter konservering

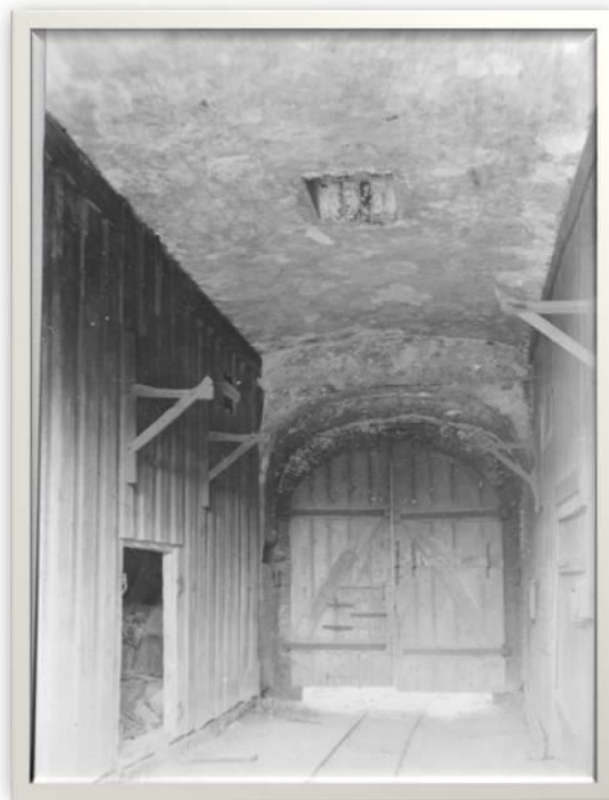
Bild 10

Kurtin 5.
Poten
a. Med brädvägg

I poterren borttogos två gamla brädväggar, behövlig avstädning gjordes och valvet kalkströks /foto 10/.

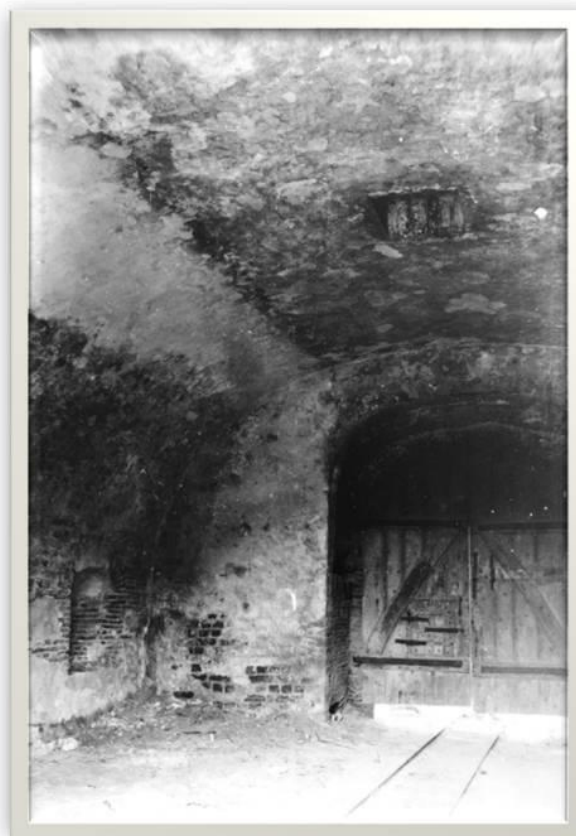
Kurtin 5.
Poten
b. Brädväggar borttagna

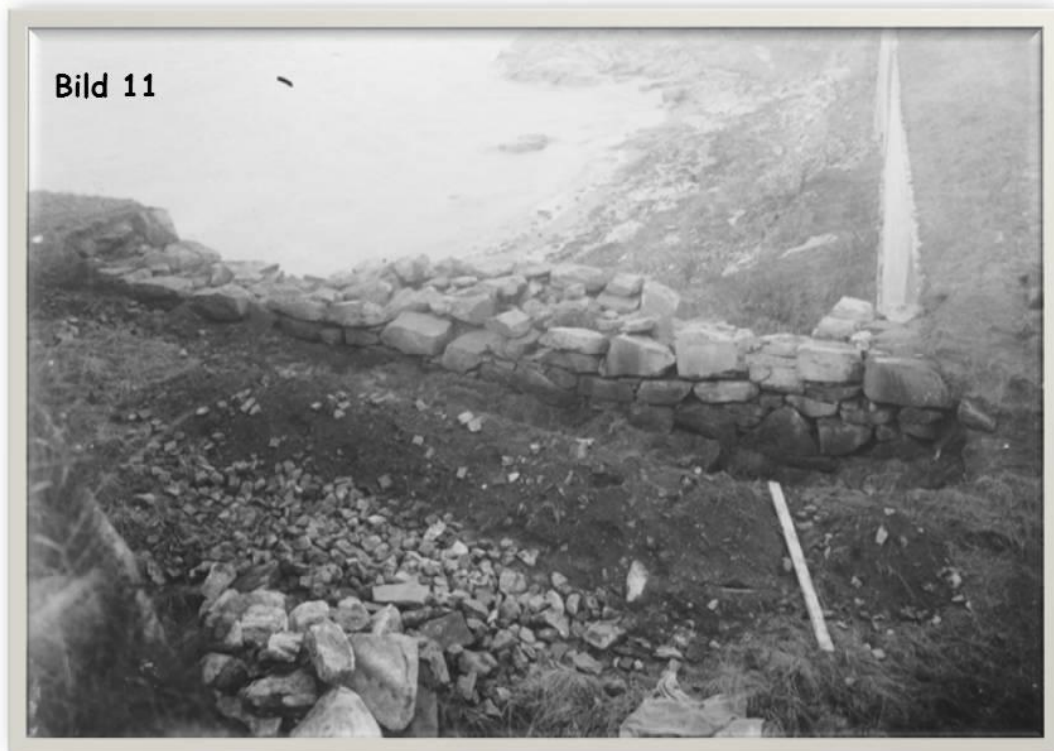
Flankeringsanläggning
a. Före konservering

Västra flygelvallens flankeringsanläggning restaurerades 17 kvm. eskarpmur och 9 kvm. bröstvärnsmur, 50 kvm. murkrön isolerades och torvtäcktes, varjämte en embrasyr återställdes /foto 9 och 11/

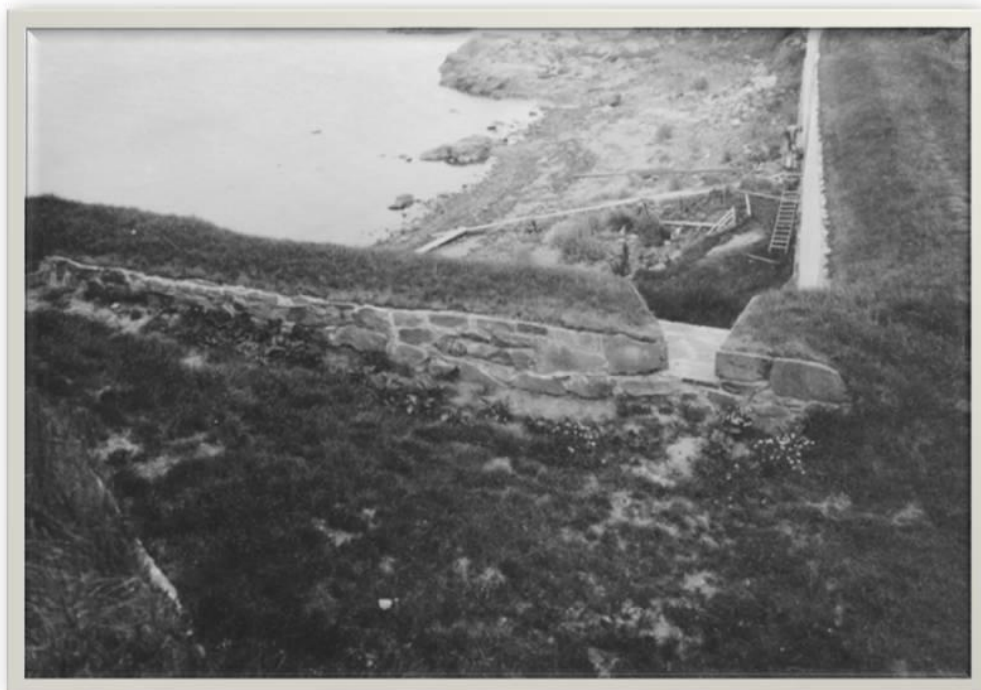
Flankeringsanläggning
b. Efter konservering

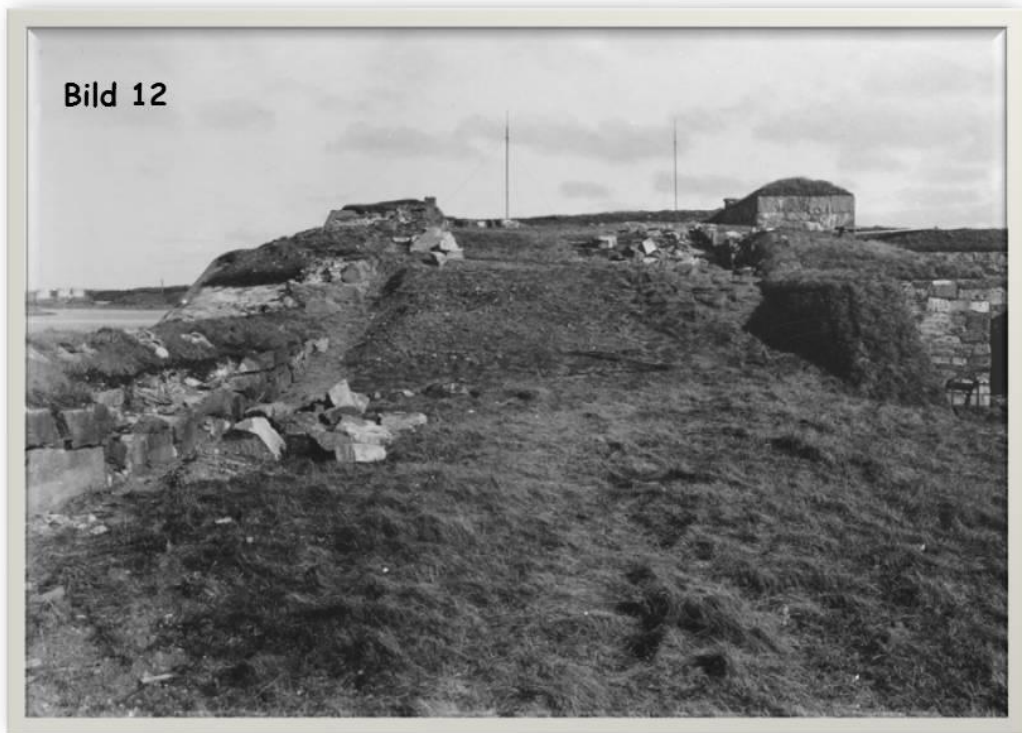
Västra flygelvallen
a. Före konservering

Tre st. muravsatser, som någon gång tidigare omformats till slänt, restaurerades med belägg av äldre ritningar och kvarstående lodräta murrester /se foto 12/.

Av bröstvärnsskalmur återuppfördes 3 kvm. och fogades 19,6 kvm. /se samma foto/, av inåtvettande krön restaurerades 8,7 kvm. mur och fogades 9,5 kvm. På Västra flygelvallen isolerades, jord- och torvtäcktes tillsammans 140 kvm.

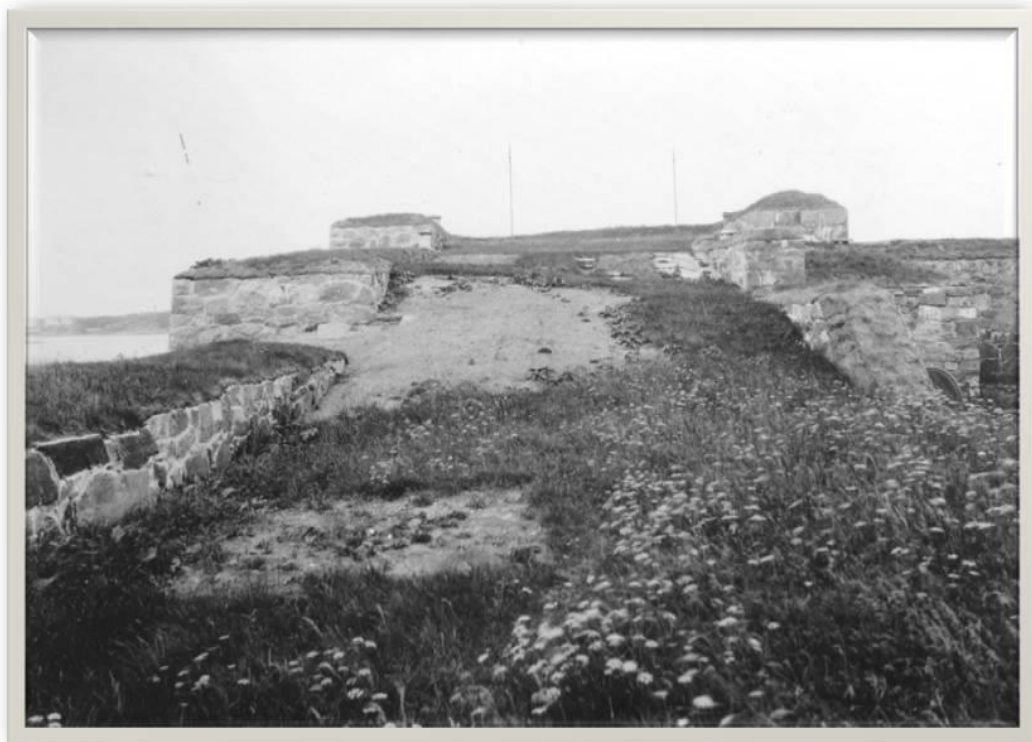
Västra flygelvallen
b. Efter konservering

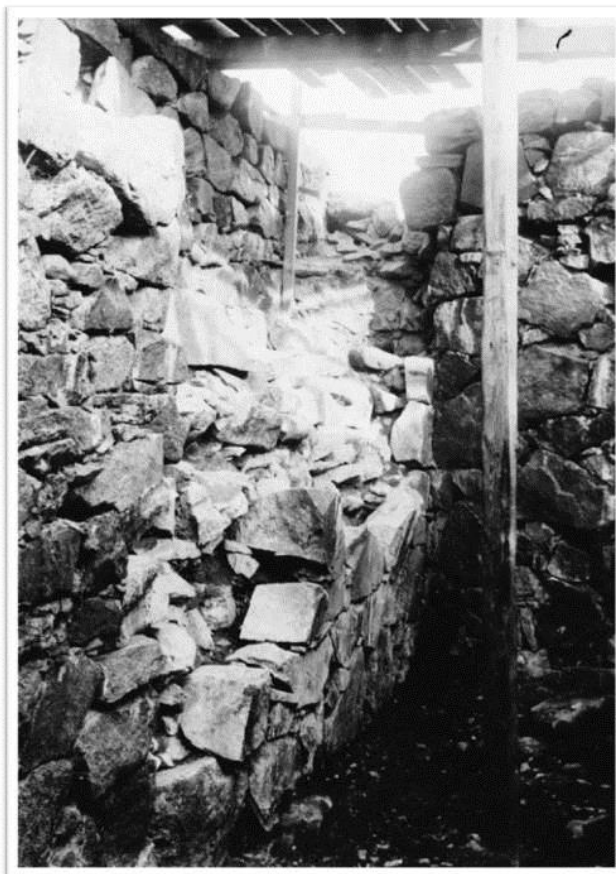
Bild 13

Nordöstra murhörnet, insida
Arbetsbild

Norr om det å planbilden med 9 betecknade hålrummet befinner sig ett paralleltrapezformat ej övertäckt rum, vars norra begränsningsmur /östra hornets fas/ är relativt tunn och till en del förstärkt med en dikt an liggande mur. Av denna restaurerades 10 kvm., fogades 210 kvm., isolerades, jord- och torvtäcktes 59,4 kvm. /foto 15 och 14/.

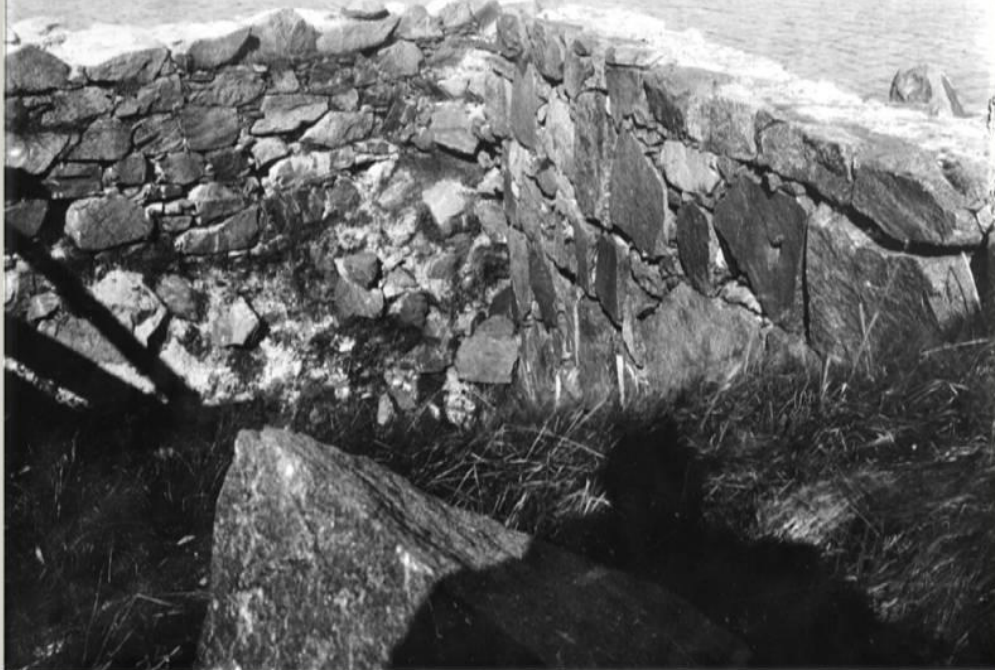
Bild 14

Nordöstra murhörnet, insida
A: Före konservering

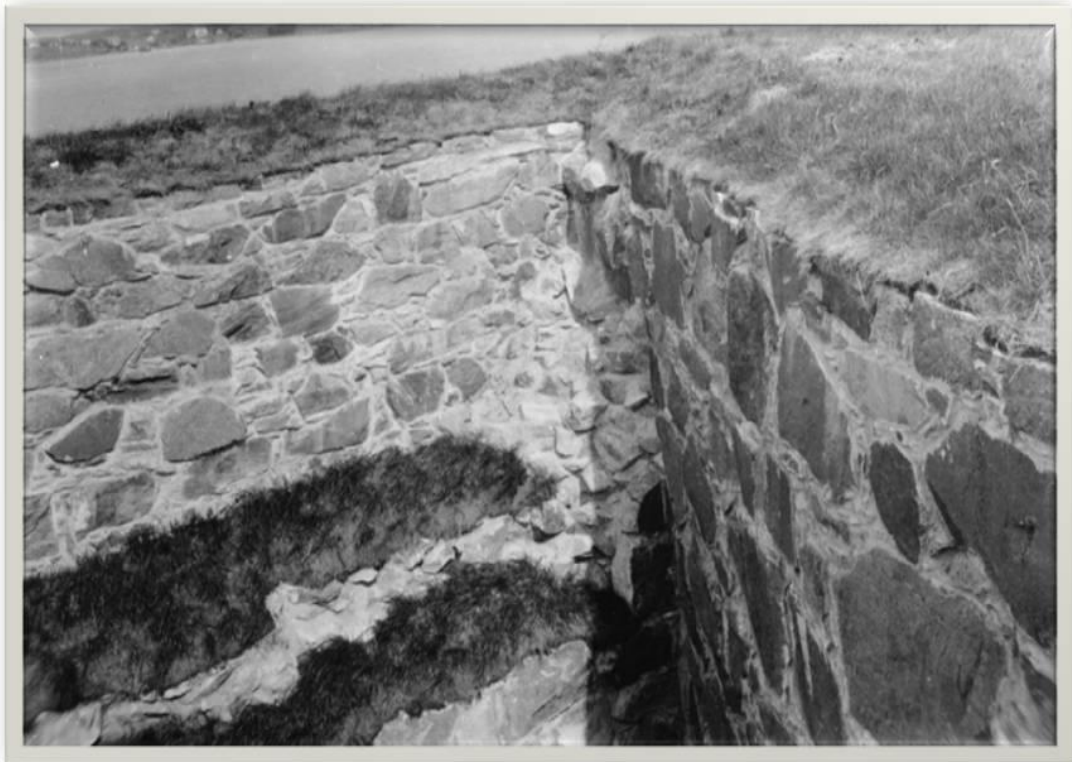
Nordöstra murhörnet, insida
b: Efter konservering

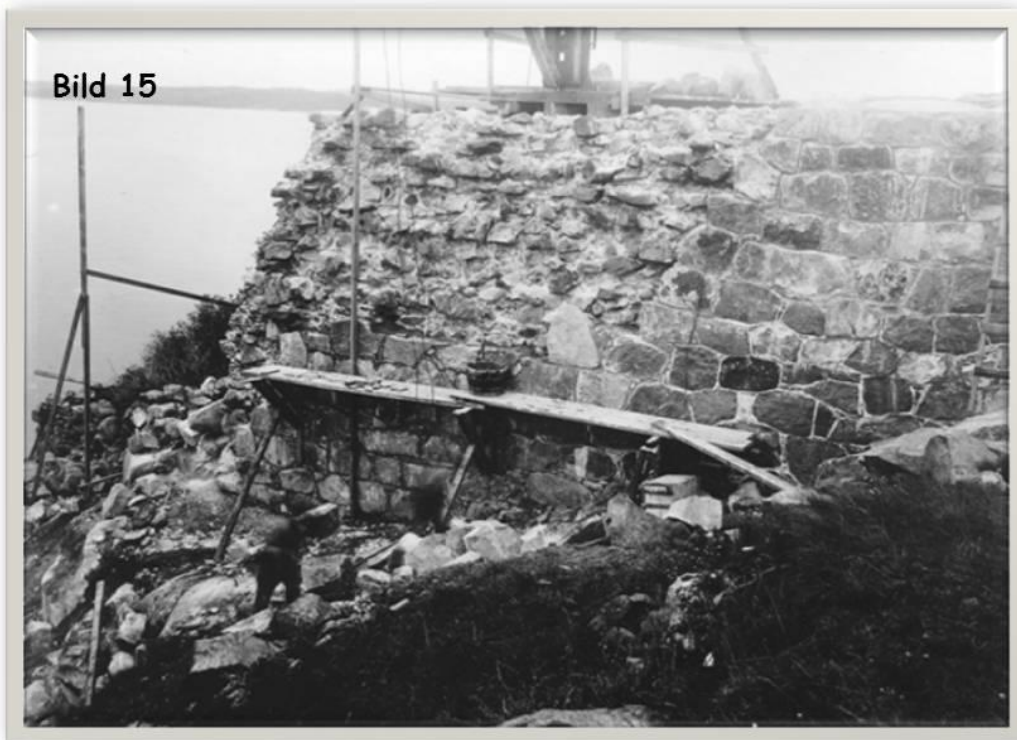
Östra hörnets Fas
a. Före konservering

A eskarpen till östra hornets fas återuppbbyggdes och fogades 104 kvm. muryta och utfördes 60 kvm. isolering, jord- och torvtäckning /foto 15/.

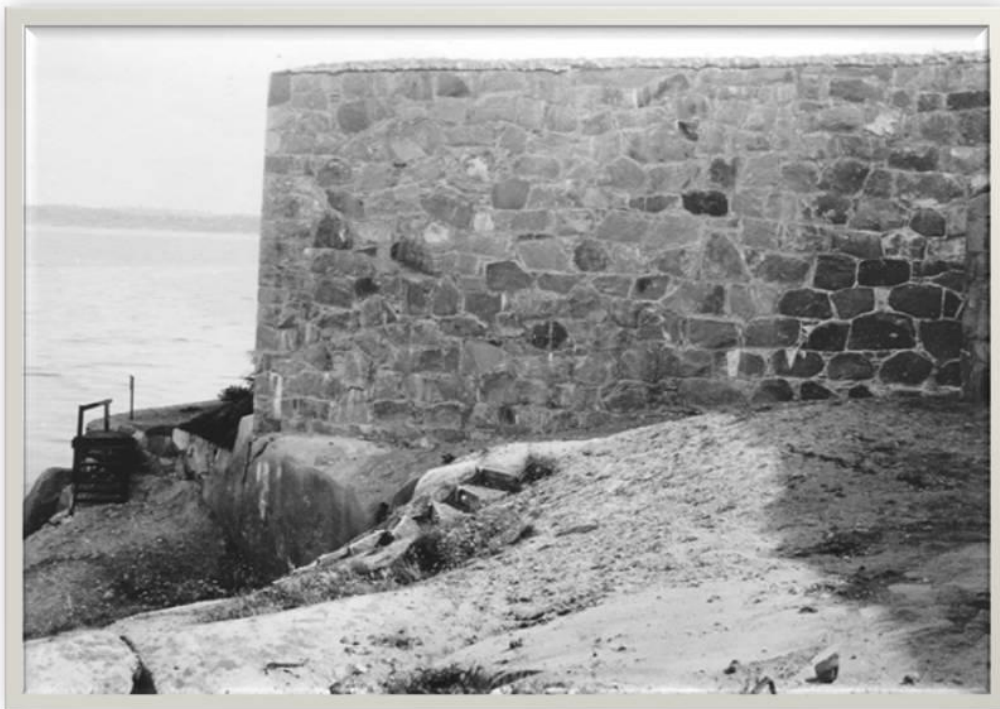
Östra hörnets Fas
b. Efter konservering

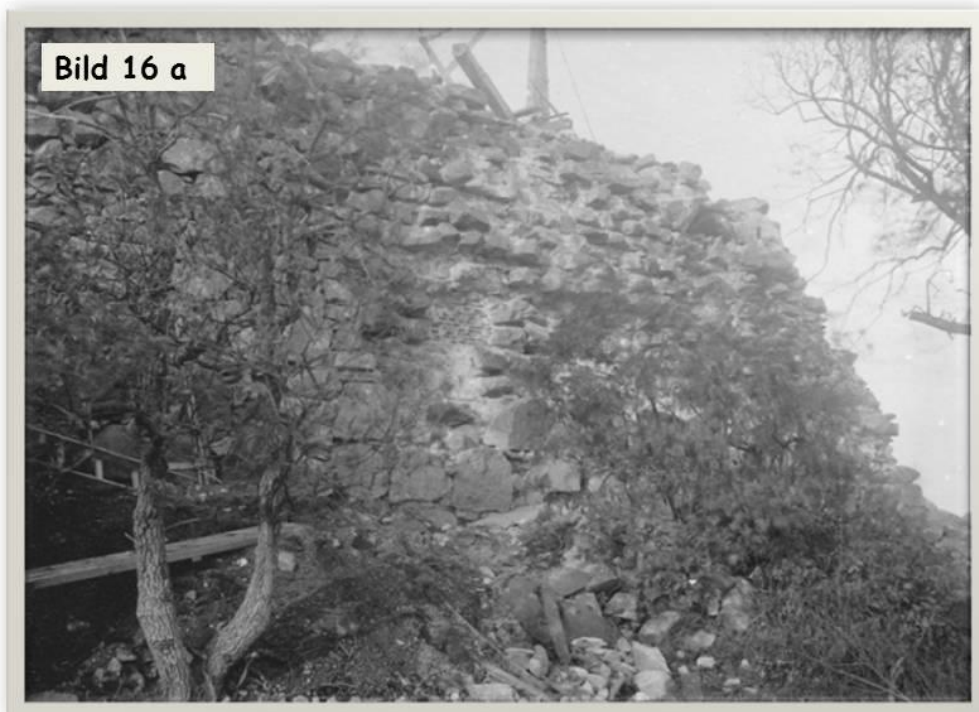
Östra hörnets Flygelvall
a. Före konservering

Å östra flygelvallens eskarpmur återuppfördes och fogades 208 kvm. skalmur och utfördes upptill 240 kvm. isolering, jord- och torvtäckning /foto 16 och 17/. En synbarligen i äldre tider förekommande avtrappning, som obekant när, avsläntats, återuppmurades delvis /foto 19/.

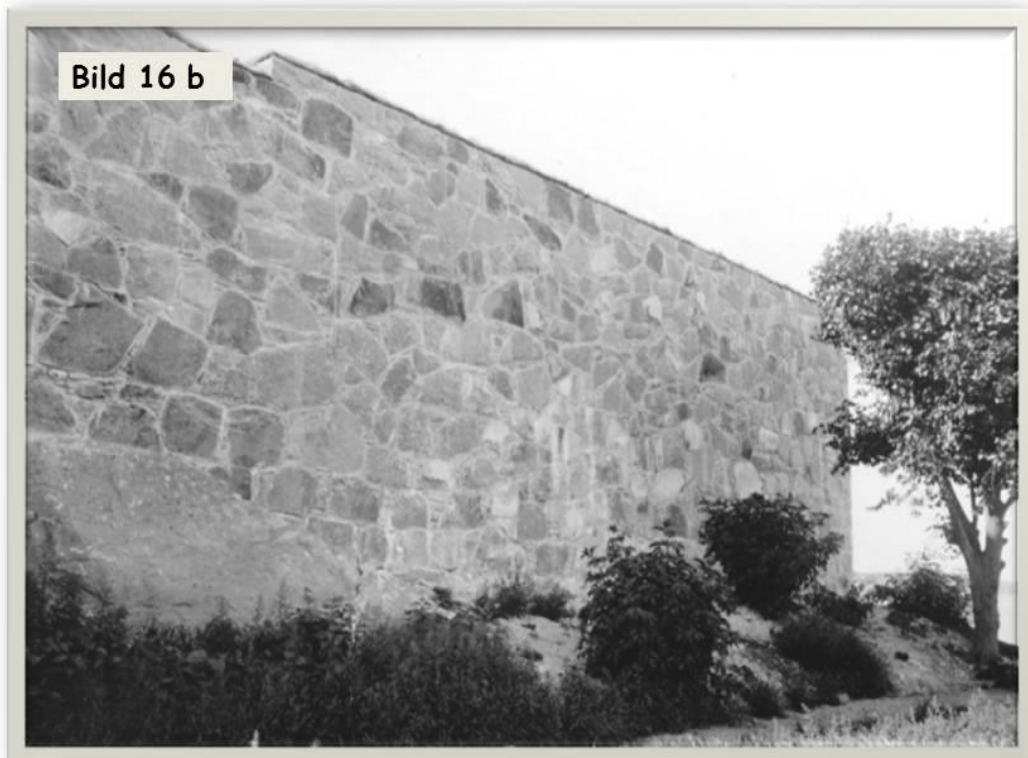
Östra hörnets Flygelvall
b. Efter konservering

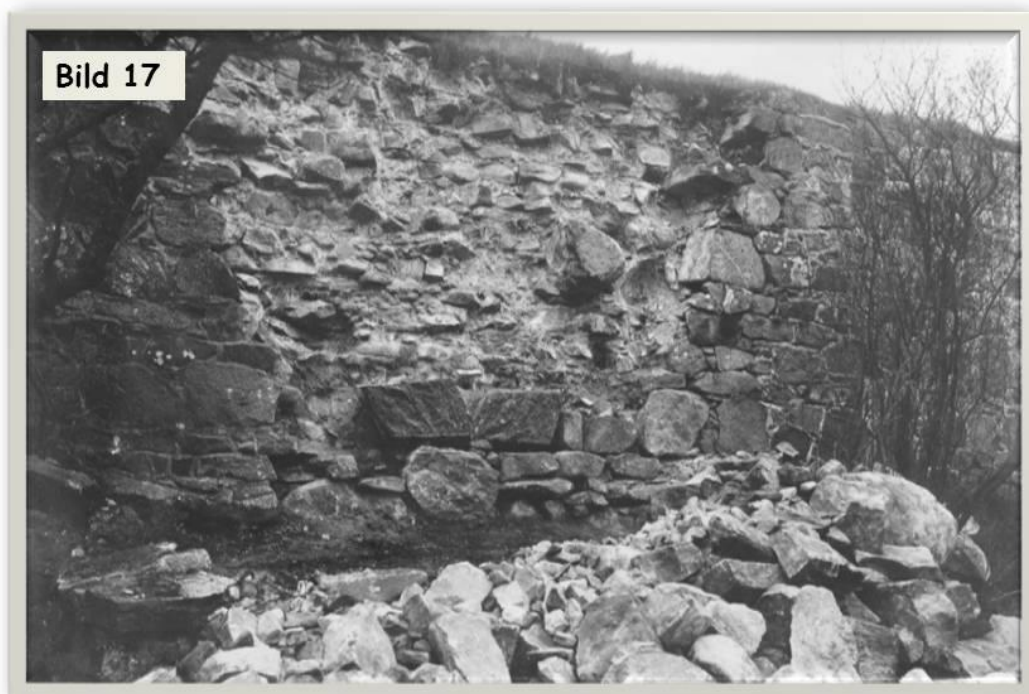
Sår i östra flygelvallen

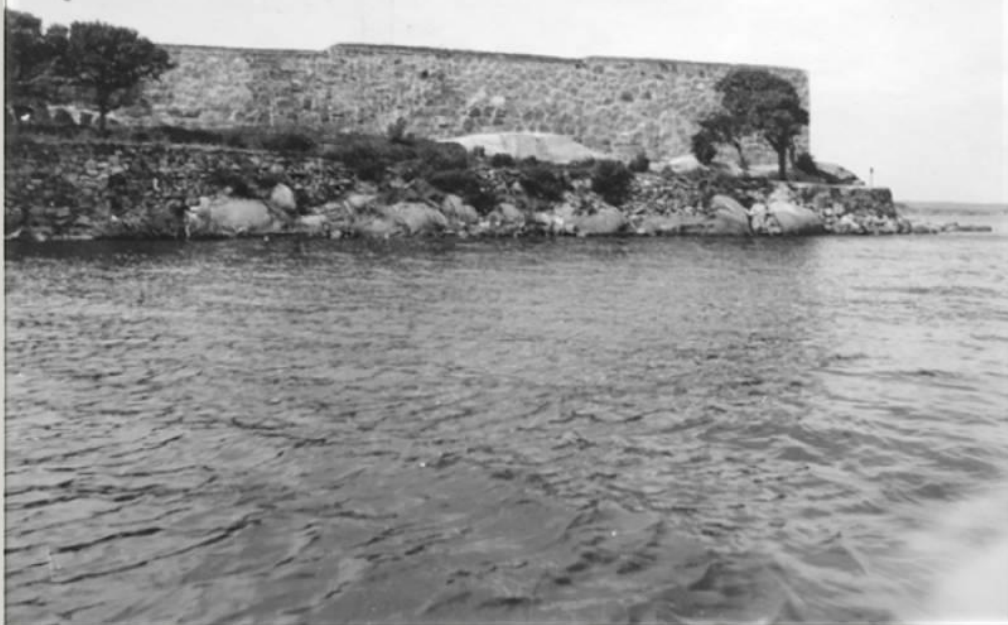
Bild 18

Östra flygelvallen reparerad

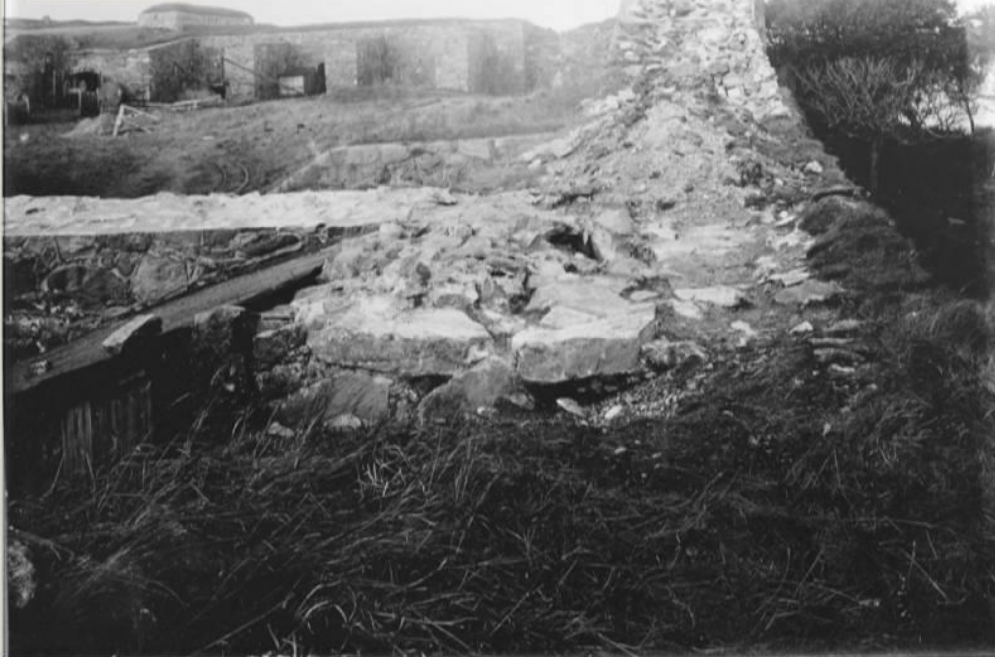
Bild 19 a

Östra flygelvallen
A. Före konservering

Östra flygelvallens traverser, som börjat rasa, åter-ställdes med tillsammans 18 kvm. skalmur, 267 kvm. fogning och 82 kvm. isolering, jord och torvtäckning /se foto 19/.

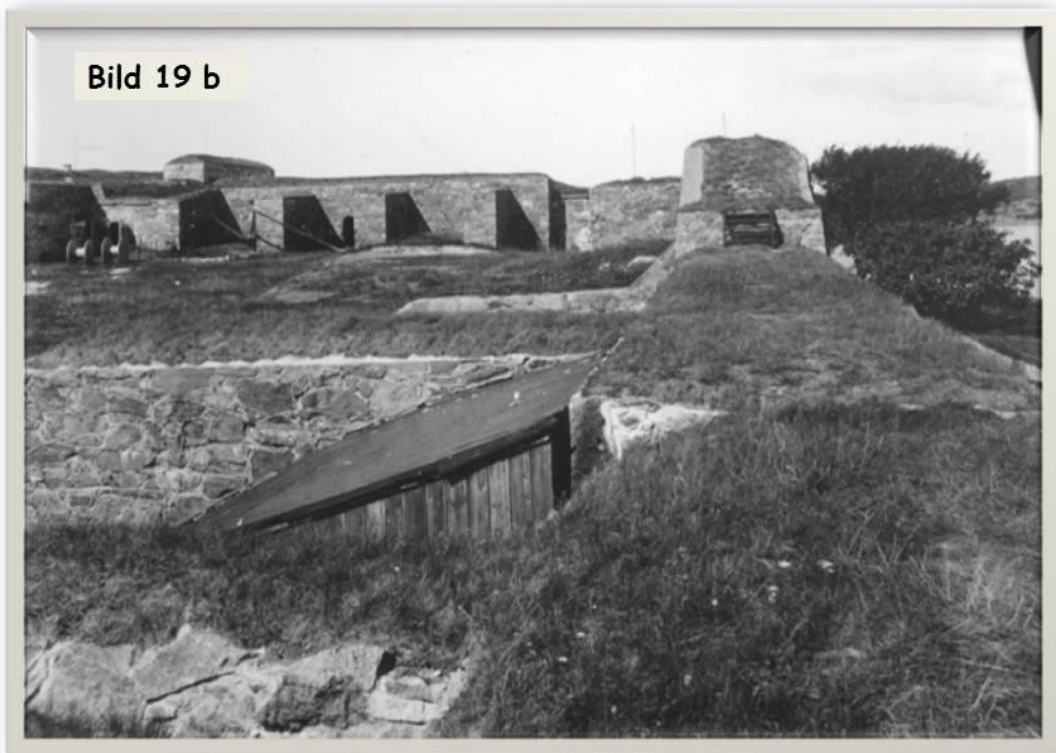
Östra flygelvallen
b. Efter konservering

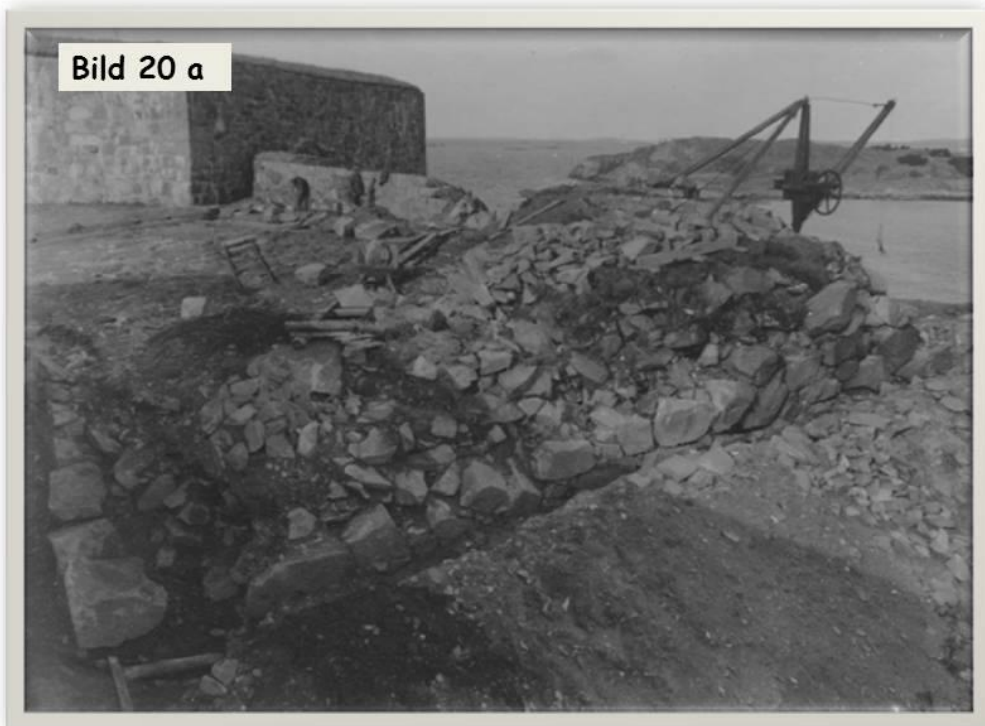
Smedjebatteriet
A: Före konservering

Bröstvärmnet var delvis raserat. 121,4 kvm. inre bröst- värnsmur återuppfördes i kallmur såsom beklädnad av befintlig stenvall, som delvis kompletterades och därpå utan isolering erhöll 108 kvm. täckning av jord och grästorv /foto 20 och 21/.

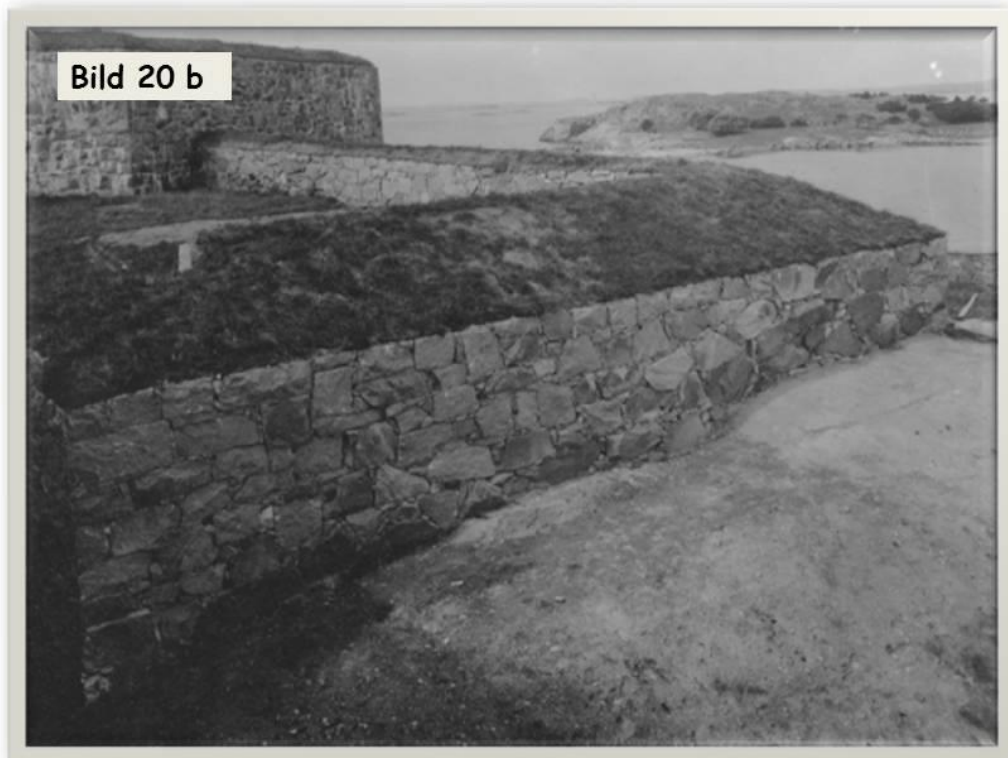
Bild 20 b

Smedjebatteriet
b: Efter konservering

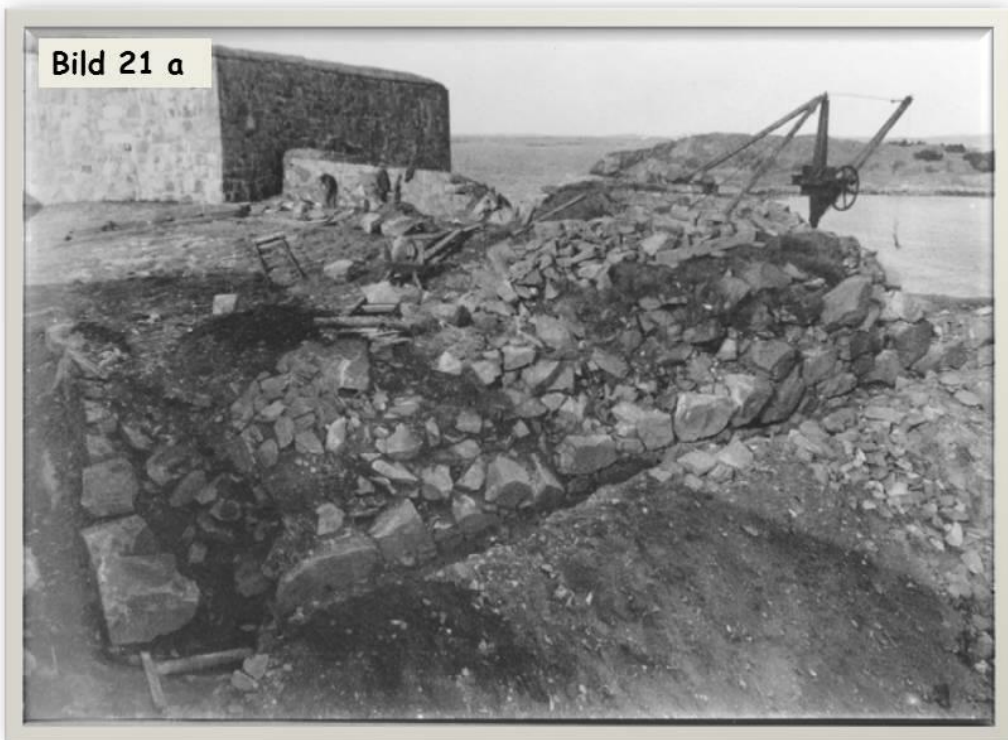
Bild 21 a

Smedjebatteriet
a: Före konservering

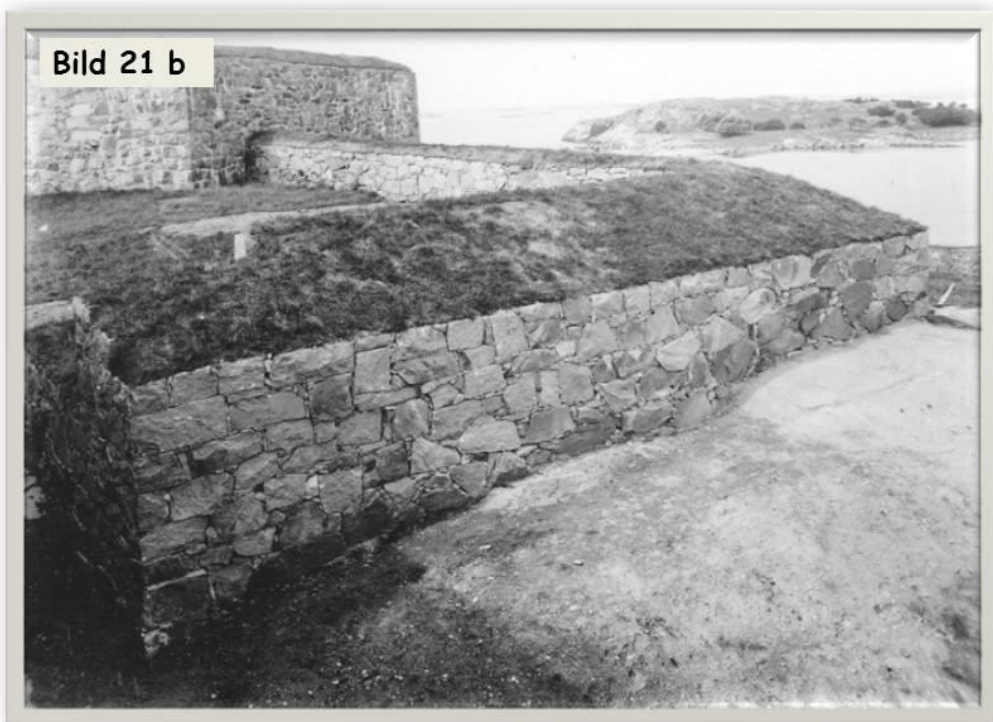
Smedjebatteriet
b: Efter konservering

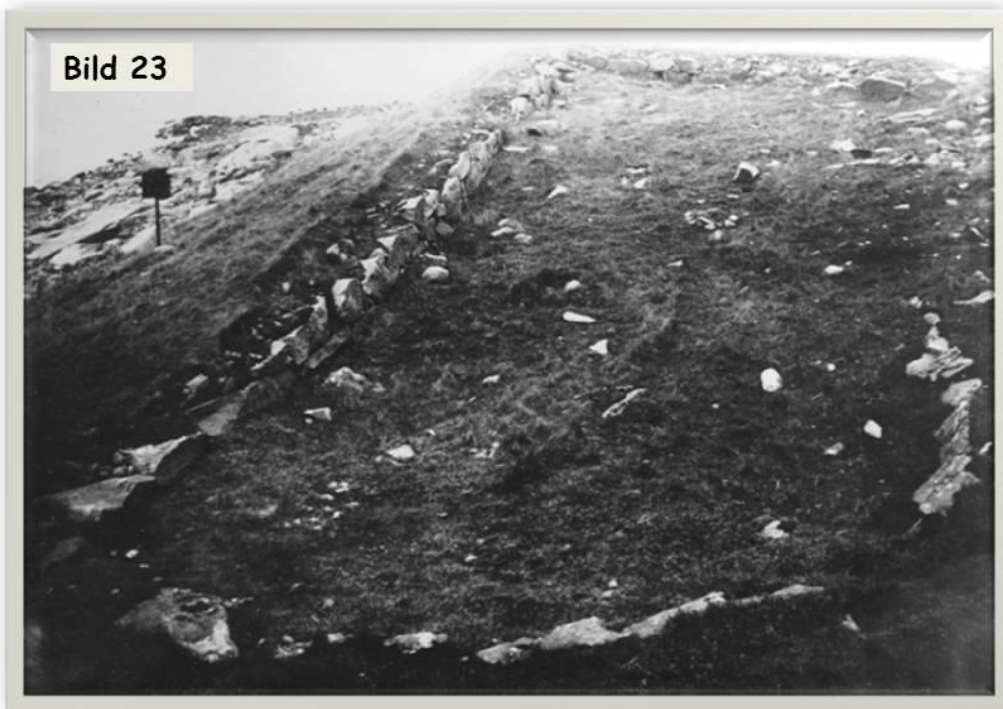
Glacin
a. Före konserveringen

30,3 kvm. bröstvärnsskalmur uppfördes, 47 kvm. jordtorvbeläggning lades /foto 23/.
