Berättelse över konservering av Ny Älvsborgs fästning åren 1931 och 1932.

Berättelse över konservering av Ny Älvsborgs fästning åren 1931 och 1932

Bil 4 Ritning å Ny Älvsborg f.d fästning 1903 af Claes Grill med utförda konserveringsarbeten intecknade och sifferbeteckning för tagna fotografier.

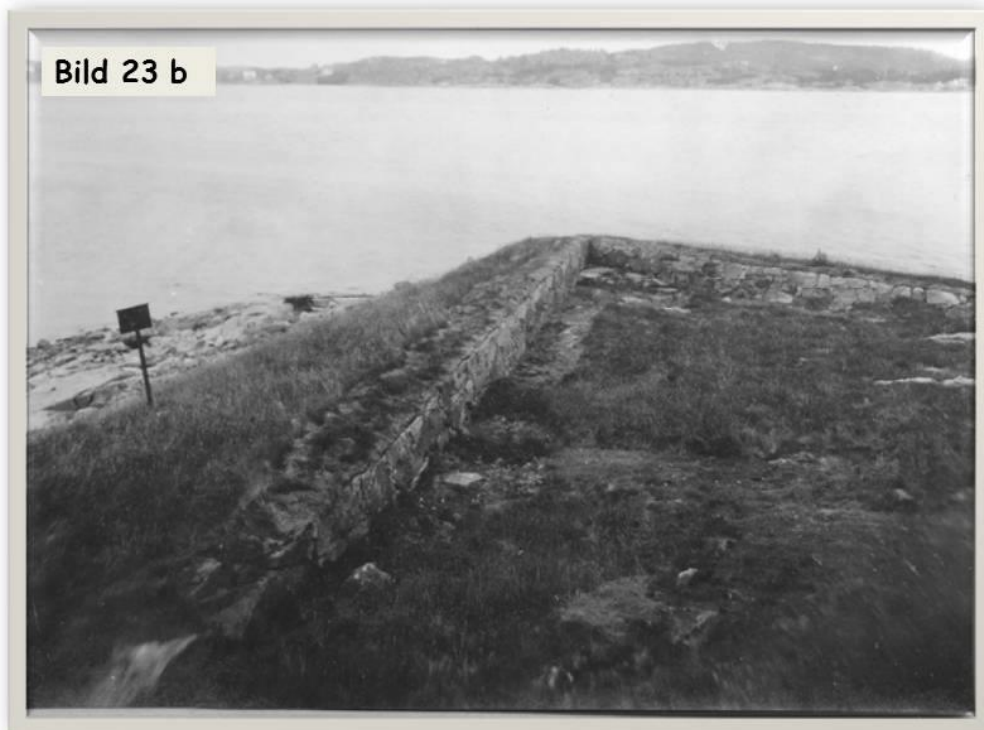
Glacin
b. Efter konserveringen

30,3 kvm. bröstvärnsskalmur uppfördes, 47 kvm. jordtorvbeläggning lades /foto 23/.
