Isbjörn - Barbara, en kuslig parallell

Bogserbåten Barbaras förlisning utanför Galtö har en kuslig parallell i en annan fartygsolycka vid svenska marinen: bogserbåten Isbjörns undergång utanför Oxelösund fredagen den 24 mars 1944, varvid sju av besättningsmännen omkom.

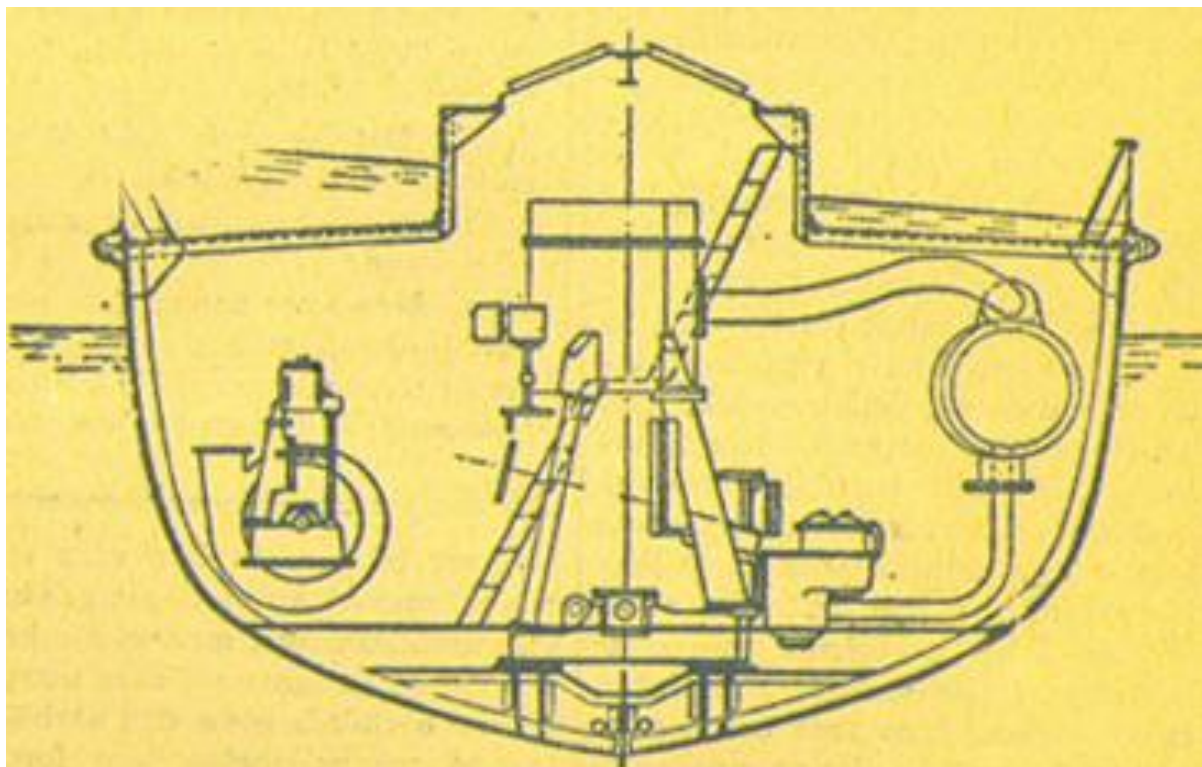
Om fribordet är lågt och däckets innansida fylls med vatten förlorar fartyget sin stabilitet och riskerar att "kvävas" i sjön. (Ritningen är en tvärsnitt av en bogserbåt av ungefär Isbjörns typ.)

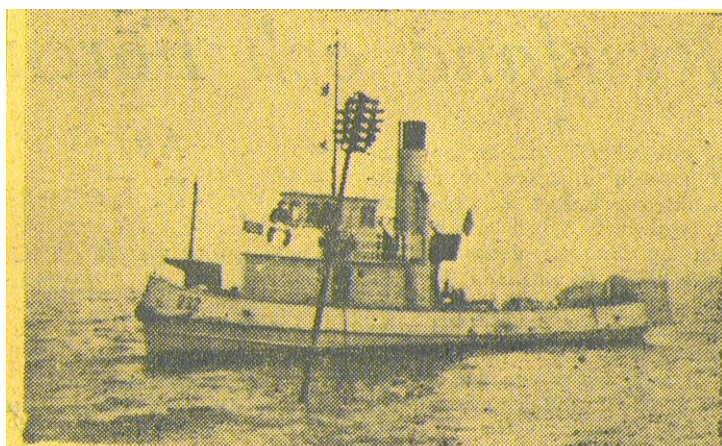
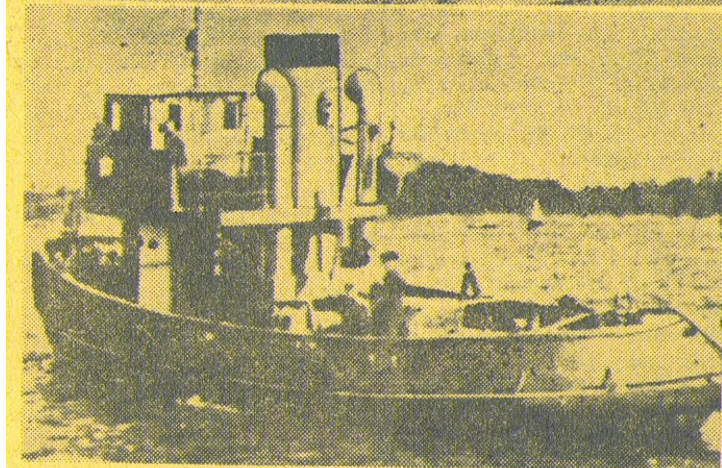
Det låga fribordet, den höga vattensamlade brädgången, den kraftiga överbyggnaden var typiska för både Isbjörn (överst) och Barbara, vilka alltså är mycket lika fränsett storleken.
