**Berättelse över år 1925 påbörjad konservering av Ny
Älvsborgs fästning**

Berättelse över år 1925 påbörjad konservering av Ny Älvsborgs fästning.

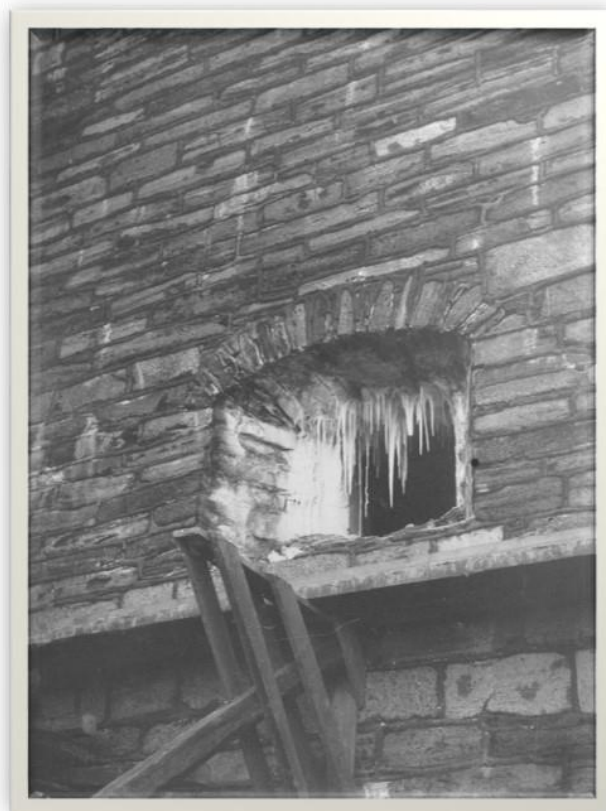
Bild 14

upplysningar. På samma ritning nämnes även, att den mot Kurtin 1 vettande flanken av Bastion Delphin "för ett par år sedan" reparerades, och bestyrkes genom i murhörnet mellan flank och fas gjorda inhuggningar /foto 14/.

Murhorn mellan Bastion Delphins norra flank och Östra fas. G.A von Kurtz' initialer . Årtal 1770. Nedtill dalpilar och D.R.

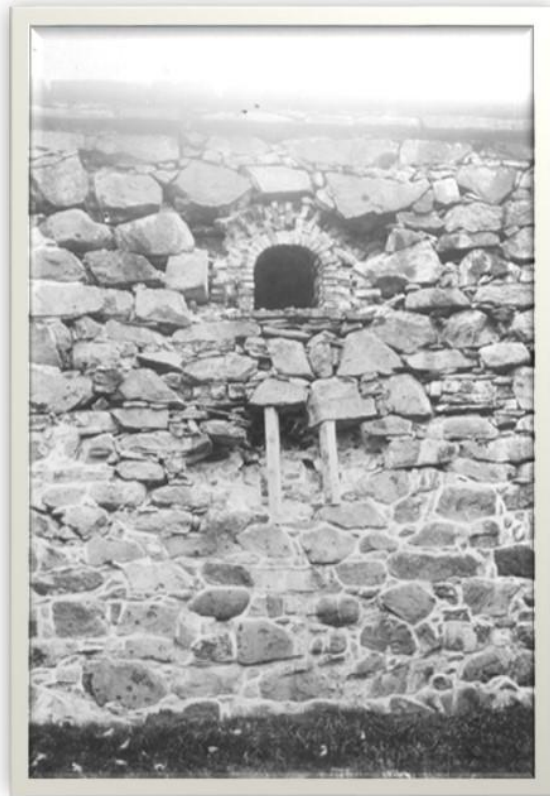
Bild 20 b

3 st äldre igenmurade fönstergluggar hava restaurerats med tidstroget frostbeständigt tegel /foto 20 och 21/.

Gluggar å kurtin 1
Efter konservering

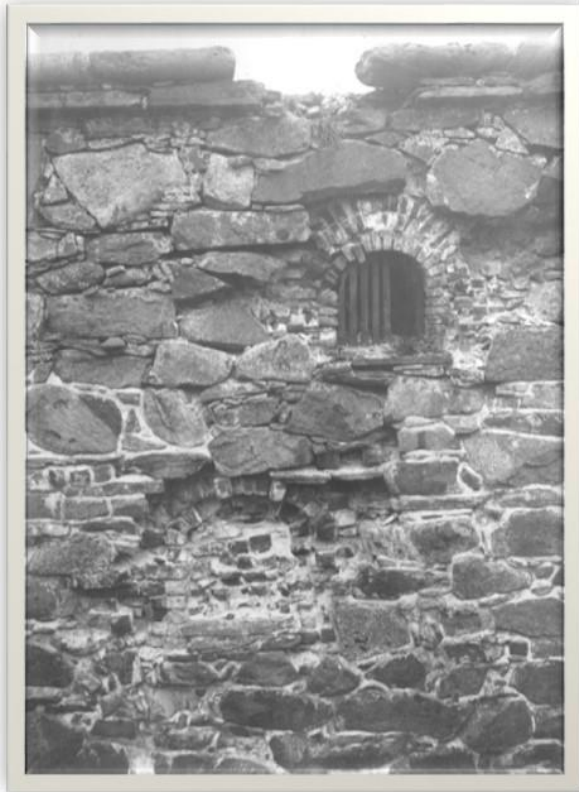
Bild 21 a

Fönstergluggar å Kurtin 1

Före konservering

En del lösa stenar i krönlisten ha fästats i bruk och felande stenar kompletterats till en längd av 33 löpm. /foto 21/.

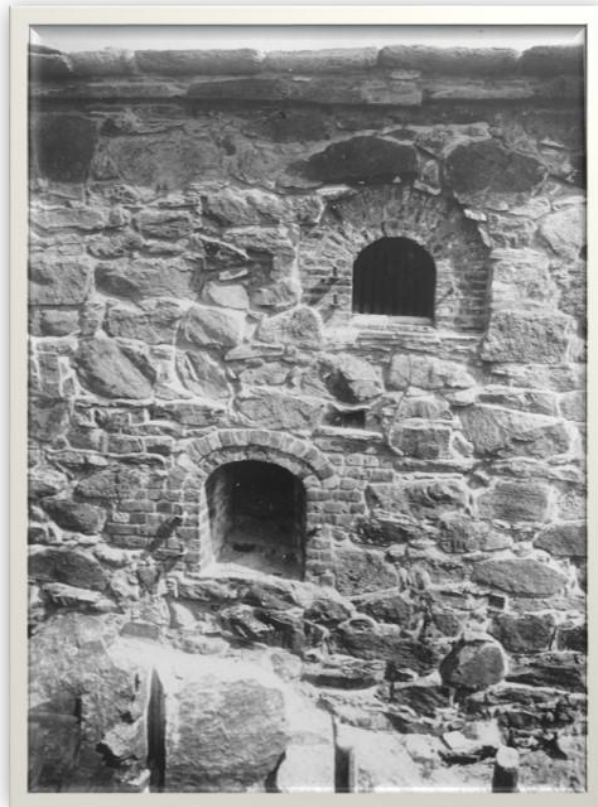
Bild 21 b

Fönstergluggar å Kurtin 1

Efter konservering

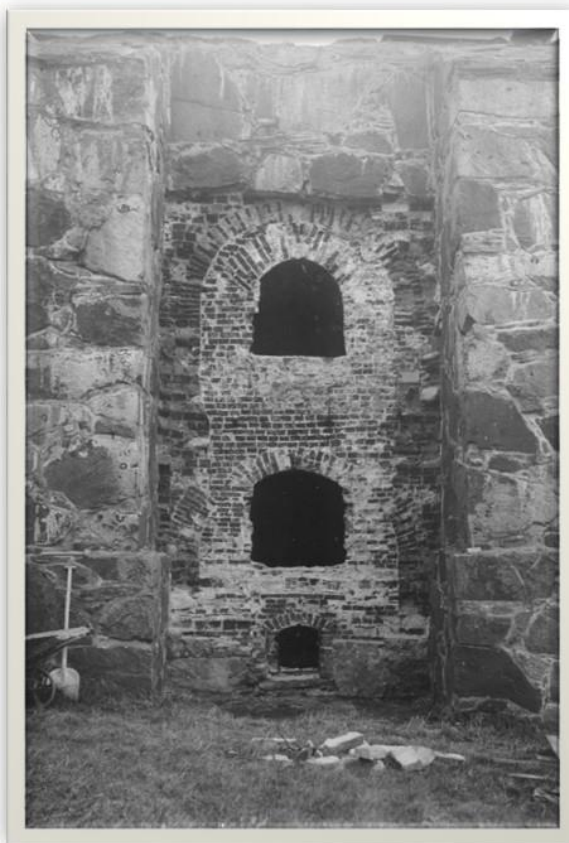
Bild 26 a

Detalj av Kurtin 2.
Tegelmur rensad från
Vittrande tegel

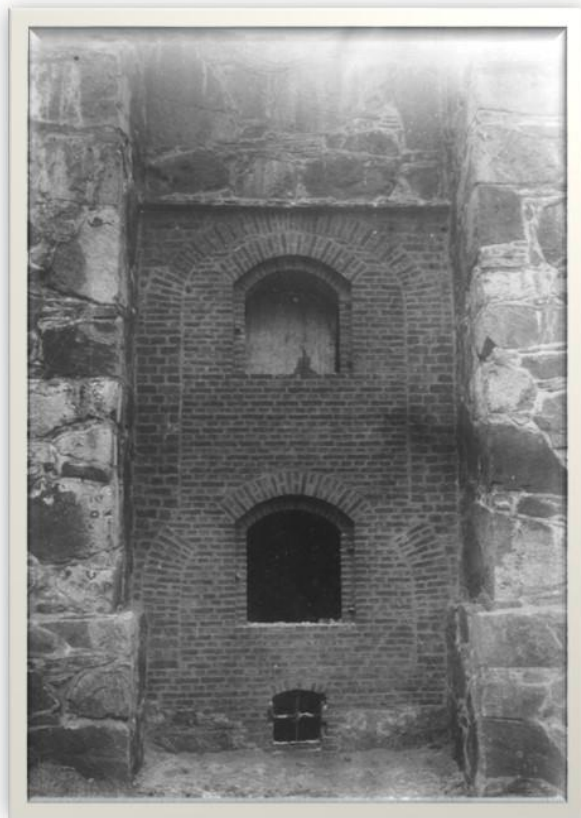
Bild 26 b

Detalj av Kurtin 2.

Tegelmur konserverad

Ovanför tegelmuren har ilagts en list av skifferhållar av enklaste slag, som synes å foto 26 b och c.

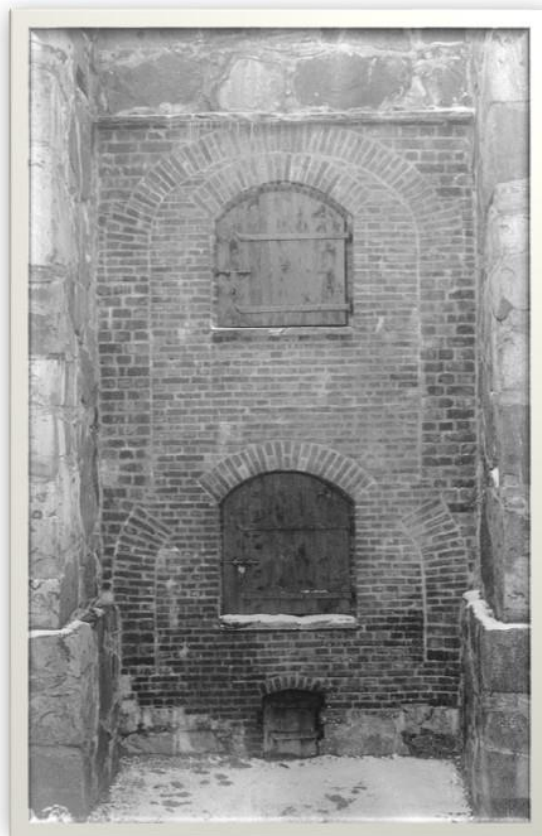
Bild 26 c

Detalj av Kurtin 2.

Tegelmur konserverad

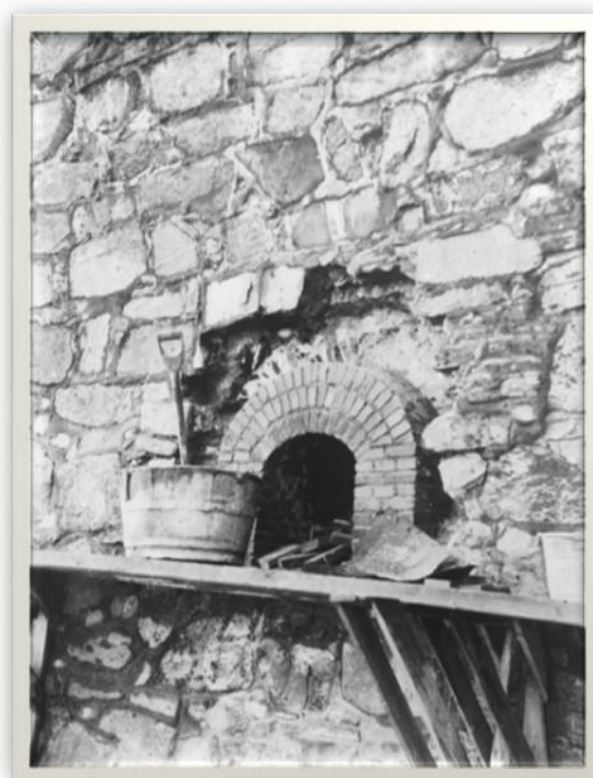
Bild 28 b

De å bild 28 a visade
gluggarna under arbete

Escarpmuren, som utvändigt är uppförd av gråsten och beklädd med gammal kvarstående tegelmur är illa uppförd och bruket av dåligt beskaffenhet. Muren har fogstrukits på bristfälliga ställen, och 4 st , äldre fönstergluggar, som troligen i sen tid igenmurats /se trämodell i Fortifikationens chefsexpedition/ ha upptagits, återställs med tegelmurning och försetts med galler enligt funna spår /foto 28 och 29/.

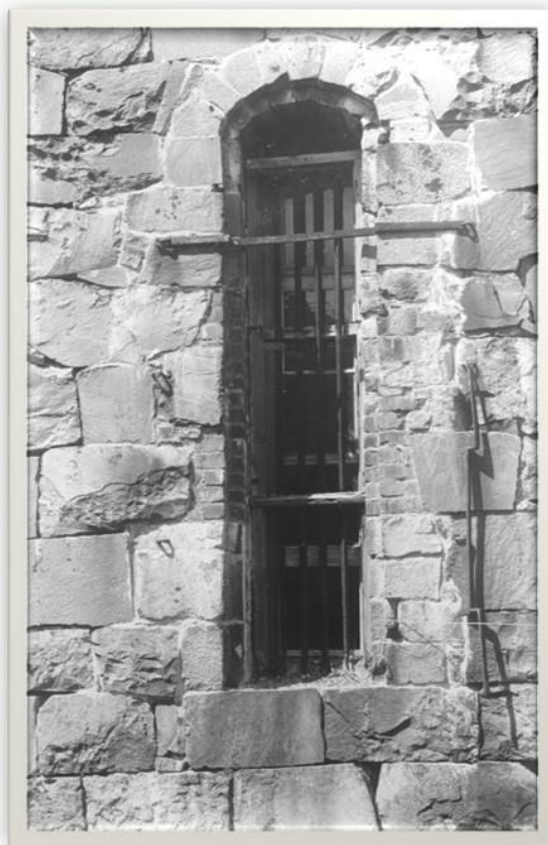
Bild 31 b

Annan fönsteröppning
i Kurtin 4 efter
konservering

För att emellertid låta anförda minnen i gråstensmuren från de små gluggarnas tid tydligt kvarstå utfördes reparationer av fönsteröppningarna i tegel /foto 31 b/

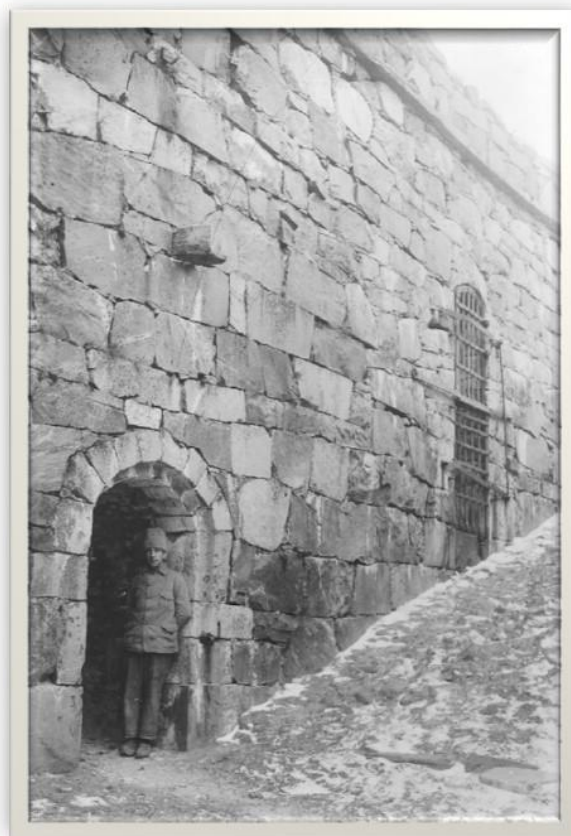
Bild 32

Portöppning i Kurtin 4

Portomfattning har iståndsatts /foto 32/.

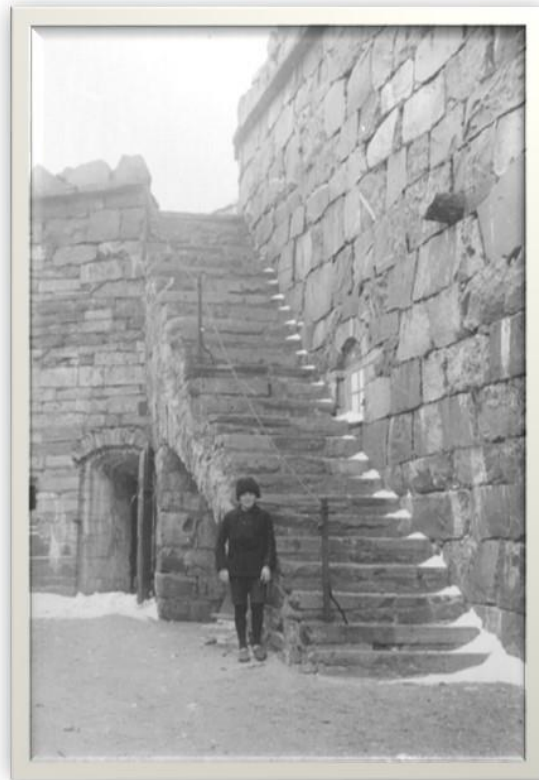
Bild 42 a

Inre vinkeln mellan Kurtin 3
Och Kurtin 4

Före fogstrykning

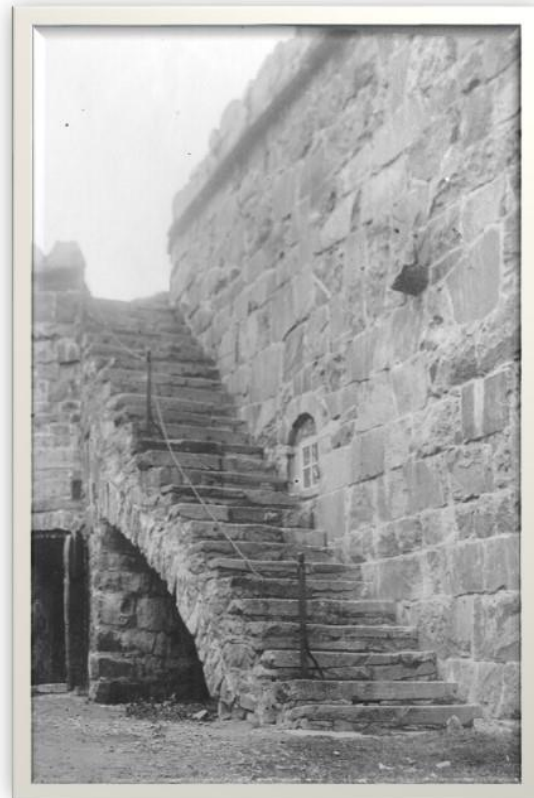
Bild 42 a

Inre vinkeln mellan Kurtin 3
Och Kurtin 4

Efter fogstrykning

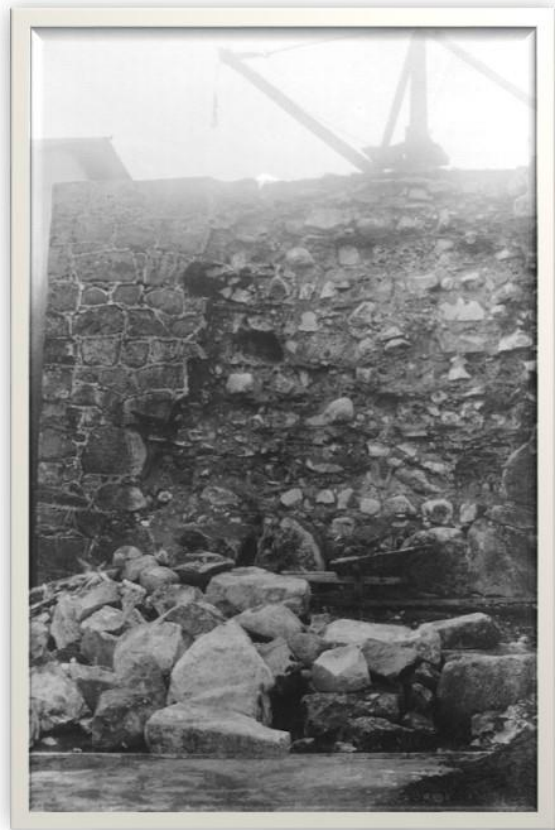
Bild 44 a

Under oktober månad rasade 30 m² av skalmuren på norra fasens ascarp. Denna skada reparerades och den nyuppförda mureen avtäcktes med bruk, som isolerades med asfalttjära, jord och torv. /se foto 44/.

Bastion Hummern, norra fasen

Ras i skalmuren

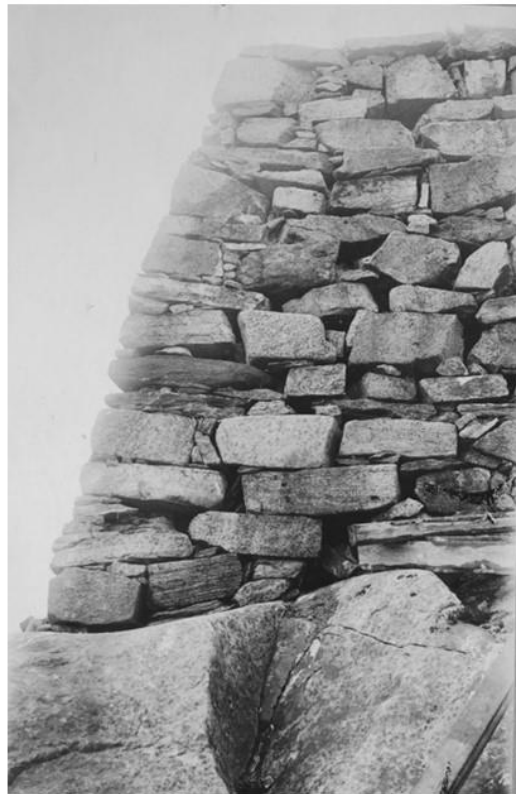
Bild 47 a

Detalj av föregående murhorn

Före konservering

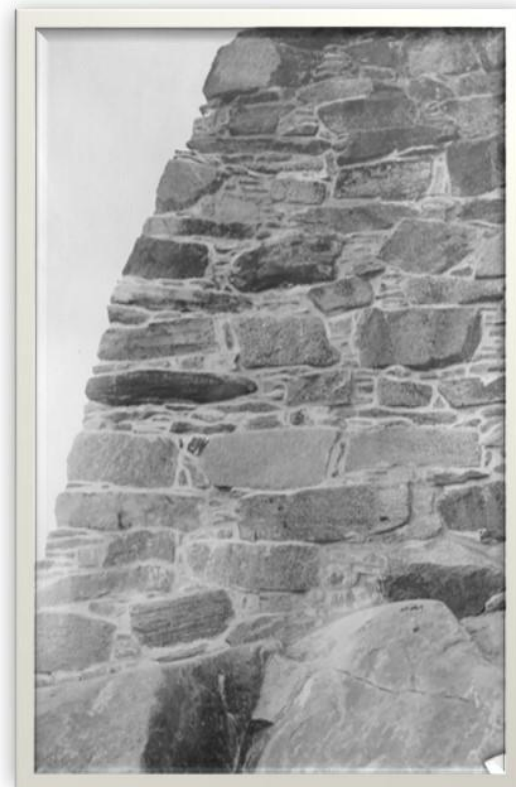
Bild 47 b

Detalj av föregående murhorn

Efter konservering

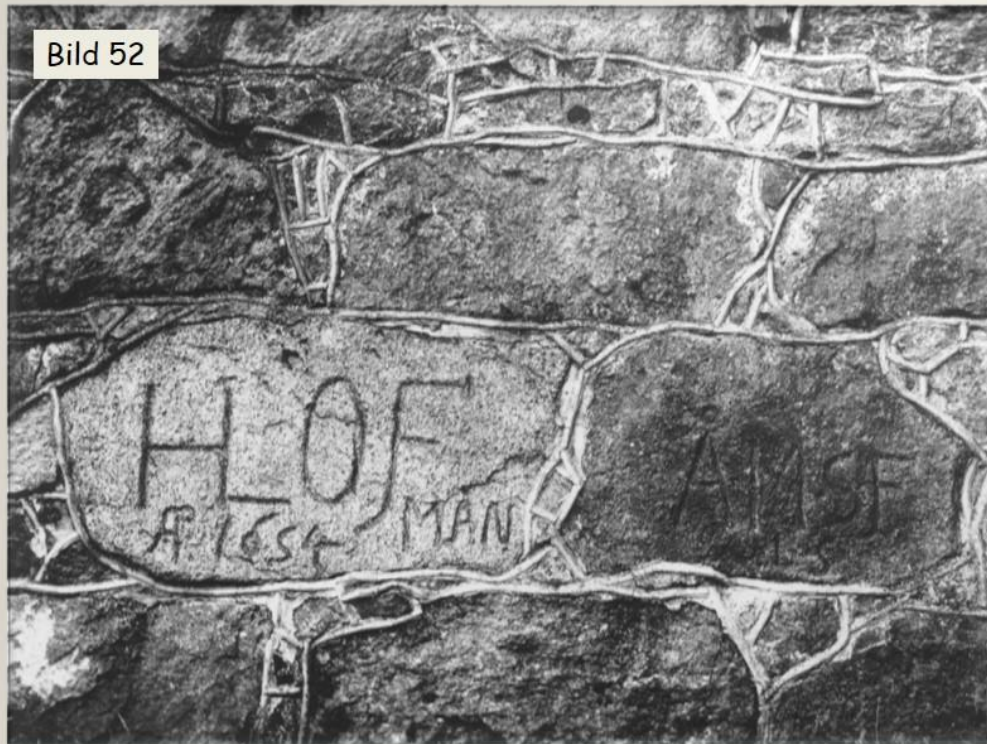
Bild 52

Foto 52-55 visa de å Kurtin 5 befintliga. Den å foto 52 till vänster tydligt synliga inskriptionen kan tolkas: H Lofman A:o 1654. Jämlikt uppgift i Fortifikationens historia II sida 175 erhöill Hector Loffman år 1654 Krigskollegiets fullmakt att under Wärnschölds frånvaro leda arbetena vid stadsverken å Ryssåsen och å Kyrkogårdsholmen /numera Älvsborgsön/.

Inhuggna märken

Kurtin 5. "H. Lofman Ao = 1654"

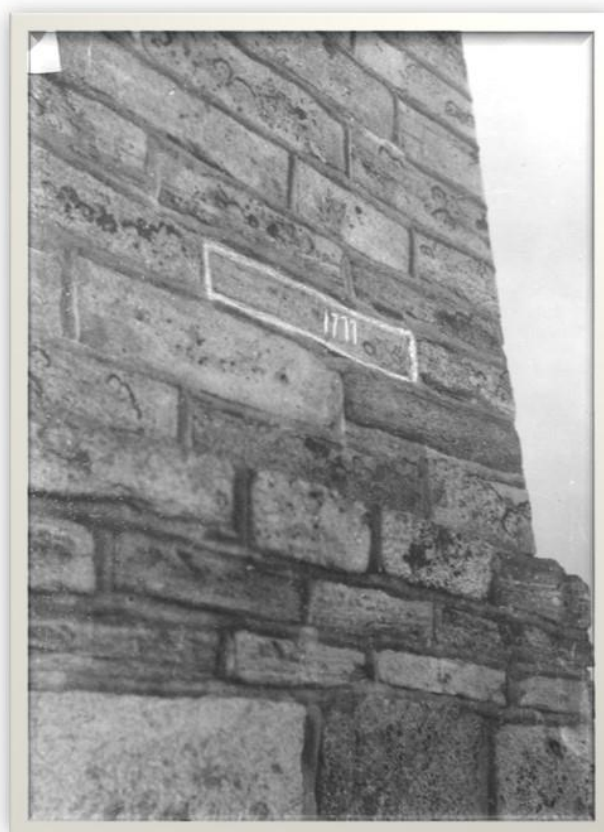
Bild 56

Å foto 56 och 57 visade årtal, inhuggna å resp. fas och flank av Bastion Hvalfisken, synas antyda tid för reparationer av murverket, likaså foto 58, fas av Bastion Hafsfrun.

Inhuggningar å bastion
Hvalfisker

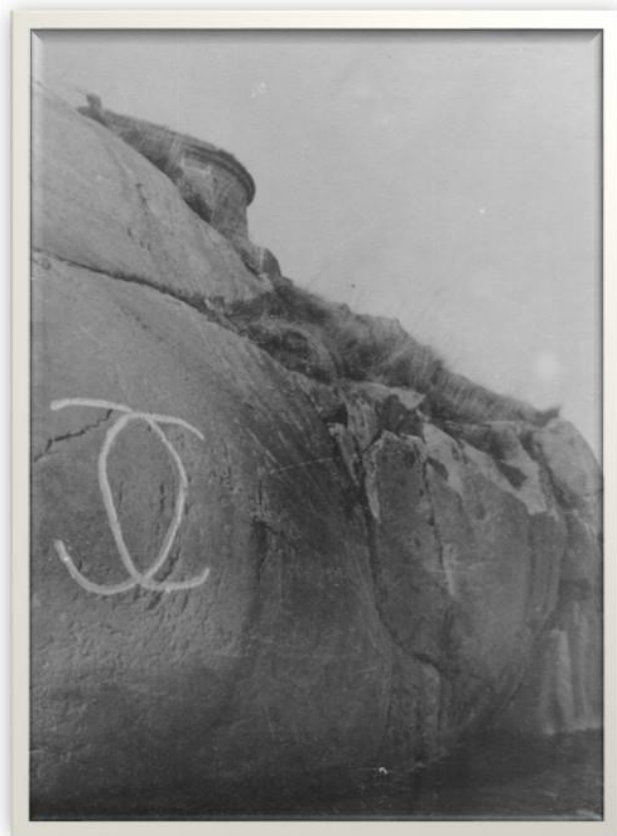
Bild 59

Den inhuggning i klippan utanför Bastion Nordstiernan, som visas å foto 59, uppgives vara ett märke för 1771 års pejlingslinje från Älvsborgsön till Käringberget.

Inhuggningar å bastion
Norstiernan

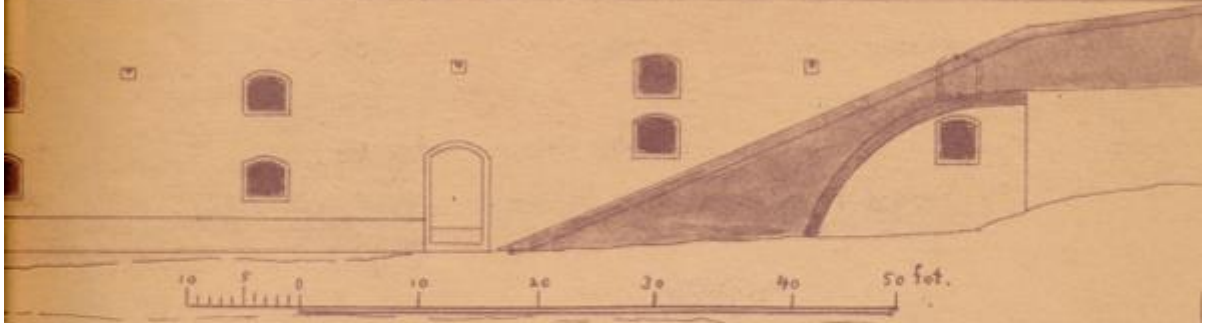
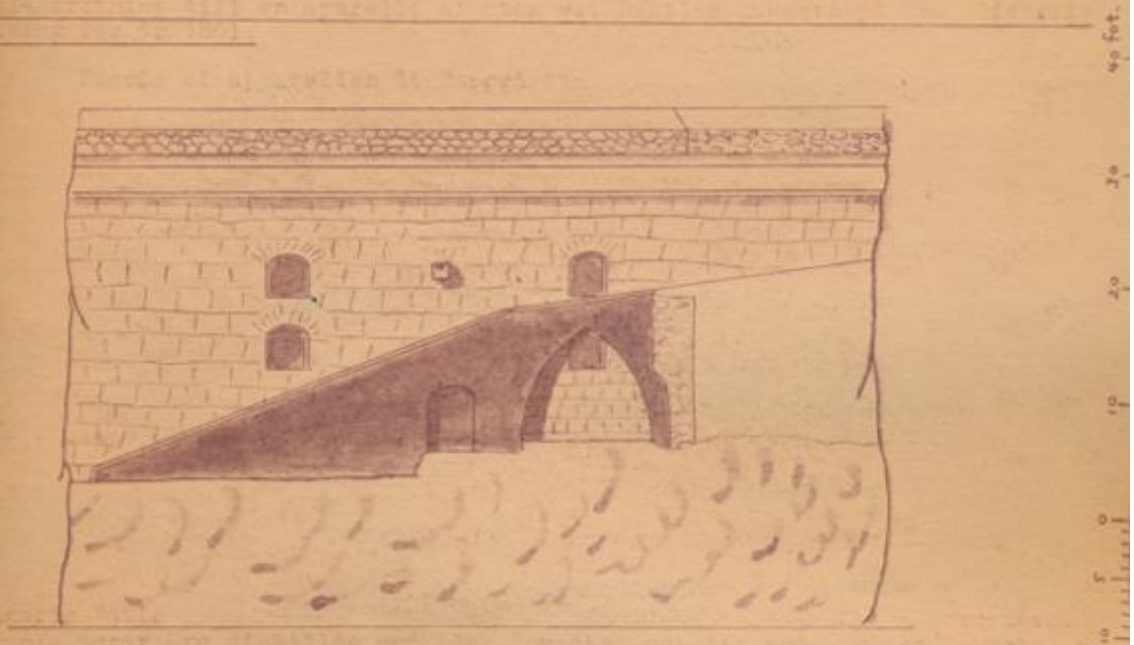
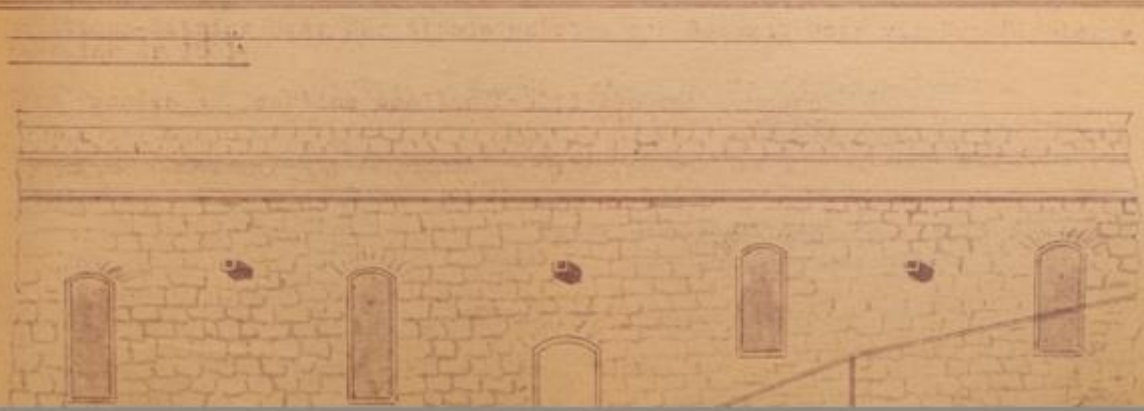
RITNING
 NY ELFSBORGS F.B. FÄSTNING.

siffror markeras till fotografier.
 Objektivets riktning = pilarna.
 Kamerans plats i vinkelbilden vil
 siffror.
